## Canastros da Aira da Fonte

040419

<b>Nomenclator:</b>	3206705
<b>Coord. UTM:</b>	<b>X:</b> 593834 <b>Y:</b> 4656473
<b>Concello:</b>	Rairiz de Veiga
<b>Parroquia:</b>	ORDES
<b>Lugar:</b>	Penelas
<b>Tipoloxía:</b>	Arquitectura Civil
<b>Tipo:</b>	Construcións de Almacenamento
<b>Subtipo:</b>	<b>Canastro</b>

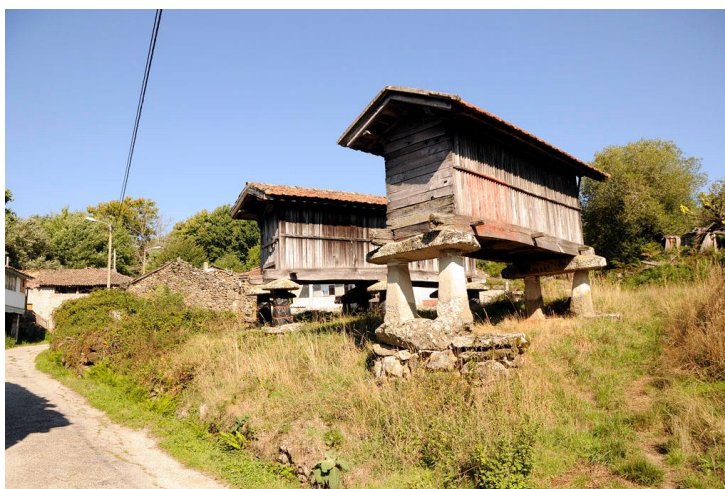
Aira no noroeste do núcleo, coñecida como "da fonte" . Existía un grupo de canastros de madeira dos que só se conservan en pé tres, o peor conservado, situado ao pé dunha casa unifamiliar, apoia unha cámara de madeira, a que lle faltan a metade dos balaústres, en esteos cun só tornarratos lonxitudinal para cada dous. Frente a este canastro, conservanse outros dous, en mellor estado, de madeira sobre esteos. O situado máis ao sur, asenta un penal sobre soleira alta, co fin de salvar o desnivel do terreo. A base formana dous pares de esteos con cada súa pedra lonxitudinal que lles serve de tornarratos, sobre ela, cámara de balaústres verticais cunha soa faixa horizontal de reforzo. Ten unha soa porta nun dos penais e conserva parte da policromía en vermello. Por último, paralelo a este consérvase un terceiro canastro de madeira, lixeiramente máis grande co anterior, con tres pares de esteos, cada un co seu tornarratos circular, nos que apoia unha cámara coa grade convada hacia o interior, cos balaústres verticais, dúas faixas en igual sentido e cunha terceira en posición vertical. Tiña porta nos dous penais.

Estado de Conservació Malo

Observacións: Na actualidade só se conservan en pé tres canastros, pero aínda poden observarse algúns pés de bens xa desaparecidos. O canastro situado máis ao norte, aos pés da casa vivenda, está nun estado deplorable de conservación; de non haber unha intervención corre o perigo de perderse.
