Canastro 19

Datos de Localización

Nomenclator:	3206705
Coord. UTM:	X: 593961 Y: 4656319
Concello:	Rairiz de Veiga
Parroquia:	ORDES
Lugar:	Penelas
Tipoloxía:	Arquitectura Civil
Tipo:	Construcións de Almacenamento
Subtipo:	Canastro
Denominación:	Canastro 19
Etaqa Histórica:	Idade Contemporánea
Estilo relevante	Popular

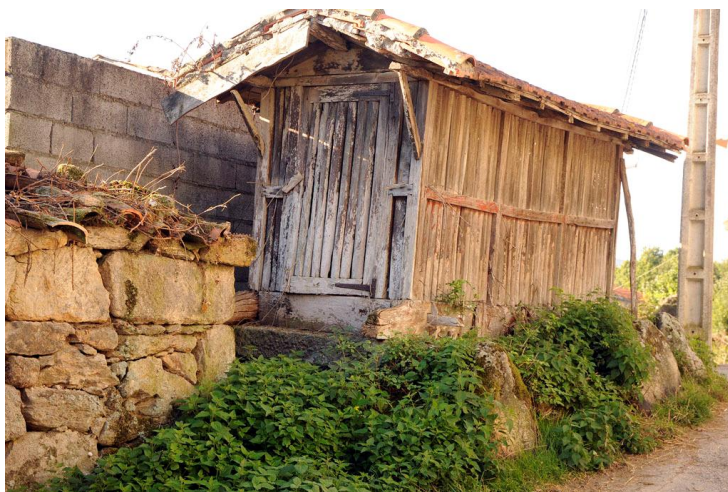
Canastro de madeira sobre esteos, con tornarratos lonxitudinais sobre cada par. A cámara está formada por balaústres verticais, dúas faixas en igual senso e unha horizontal, que xunto aos puntais, serve de reforzo da estrutura de madeira. Tiña porta nos dous lados penais.

Estado de Conservació	Malo
Uso Actual:	Sen uso
Alteracións Morfolóxicas	
Tipo:	Cuberta rehabilitada con tella francesa.
Data:	
Descrición:	
Proxecto:	
Axentes:	
Observacións:	Mal estado da estrutura de madeira: faltan os balaústres dun dos penais.
