## Grupo de tres canastros

040439

**Denominación:** Grupo de tres canastros

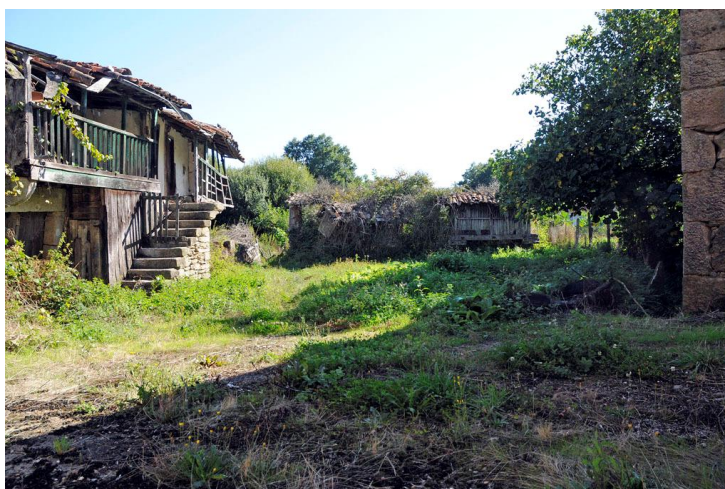
Aira situada ao leste do núcleo, na que se conservan tres canastros de madeira sobre esteos e cámara con balaústres verticais.

Estado de Conservació	Malo
Uso Actual:	Almacenamento
Alteracións Morfolóxicas	
Tipo:	
Data:	
Descrición:	
Proxecto:	
Axentes:	
Observacións:	En moi mal estado de conservación. Só un canastro se conserva integramente en pé, os dous exemplares restantes corren perigo de desaparecer e están cubertos de maleza.
