## Canastro 5

Canastro

<b>Nomenclator:</b>	3206705
<b>Coord. UTM:</b>	X: 592200 Y: 4657707
<b>Concello:</b>	Rairiz de Veiga
<b>Parroquia:</b>	ORDES
<b>Lugar:</b>	Raposeiras, As
<b>Tipoloxía:</b>	Arquitectura Civil
<b>Tipo:</b>	Construcións de Almacenamento
<b>Subtipo:</b>	<b>Canastro</b>

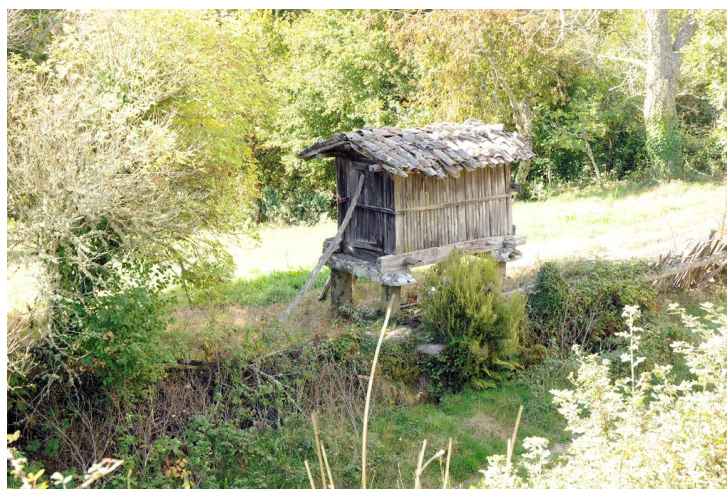
Canastro de madeira sobre esteos de sección cadrada, con tornarratos lonxitudinais sobre cada par. A cámara componse de balaústres verticais e faixa horizontal. Ten puntais de reforzo, apeados no chan, nun costal e nun dos penais.

Estado de Conservació	Regular
Uso Actual:	Almacenamento

**Observacións:** Tellado en mal estado e a estrutura de madeira moi danada. O canastro utilízase na actualidade como almacén da leña.
