## Canastro 1

040456

Canastro

<b>Nomenclator:</b>	3206705
<b>Coord. UTM:</b>	X: 594403 Y: 4657102
<b>Concello:</b>	Rairiz de Veiga
<b>Parroquia:</b>	ORDES
<b>Lugar:</b>	Telleira, A
<b>Tipoloxía:</b>	Arquitectura Civil
<b>Tipo:</b>	Construcións de Almacenamento
<b>Subtipo:</b>	<b>Canastro</b>

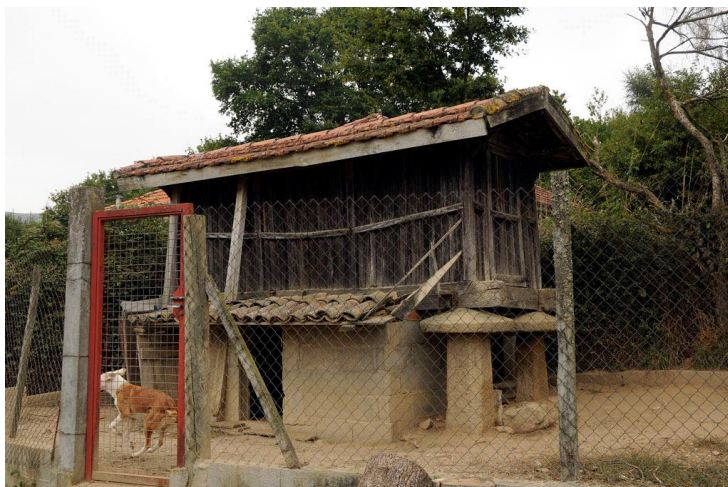
Canastro de madeira sobre catro esteos de sección cadrada coas aristas achaflanadas, con tornarratos circular sobre cada un. A cámara está formada por balaústres verticais, dúas faixas no mesmo sentido e unha horizontal. Ten porta nos dous penais e puntais de reforzo, apoiados no chan, nun dos costais. Aproveitouse o pasaventos do canastro, como espazo para situar a caseta do can, feita mediante bloques de cemento.

**Mat. Estrutura:** Granito, madeira

**Mat. Cuberta:** Madeira, tella

Estado de Conservació	Bo
Uso Actual:	Almacenamento

**Tipo:** Caseta de can, feita con bloques de cemento e situada no pasaventos do canastro. Cuberta con tella francesa.
