## Muíño dos Mora

040461

### Datos de Localización

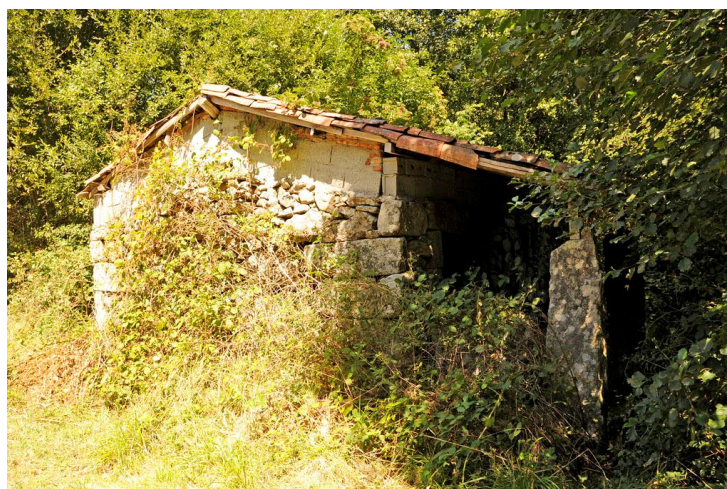
Edificio de pequenas dimensións, planta rectangular e muros de cachotería. Ten cuberta a dúas augas, co tellado prolongado en soportal na fachada principal. Trátase dun muíño dunha soa moa, que conserva xunto co rodicio. A admisión de augas faise por medio dunha lovada de pedra, hoxe cuberta pola maleza.

Estado de Conservació	Malo
Uso Actual:	Transformación de produtos
Alteracións Morfolóxicas	
Tipo:	Fiadas de muro con bloques de cemento e ladrillo.
Data:	
Descrición:	
Proxecto:	
Axentes:	
Observacións:	Conservase fora de funcionamento, xa non dispón da maioría de dispositivos que fan funcionar a moa. En canto ao edificio que acolle o muíño, conserva a cuberta de tella tradicional coa estrutura de madeira , en mal estado.
