## Canastro 1

Canastro

<b>Nomenclator:</b>	3206706
<b>Coord. UTM:</b>	X: 594942 Y: 4660234
<b>Concello:</b>	Rairiz de Veiga
<b>Parroquia:</b>	RAIRIZ DE VEIGA
<b>Lugar:</b>	Ludro
<b>Tipoloxía:</b>	Arquitectura Civil
<b>Tipo:</b>	Construcións de Almacenamento
<b>Subtipo:</b>	<b>Canastro</b>
<b>Denominación:</b>	<b>Canastro 1</b>
<b>Etaqa Histórica:</b>	Idade Contemporánea
<b>Estilo relevante</b>	Popular
<b>Outros Estilos:</b>

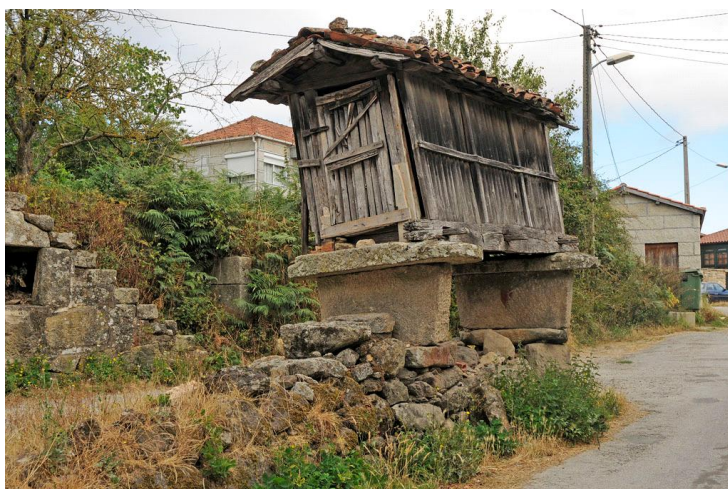
Canastro de madeira asentado sobre soleira. Ten como apoios dous cepas con tornarratos que serven de base a unha cámara composta de balaústres verticais, dúas faixas nese mesmo sentido e unha horizontal. Ten porta nos dous penais, unha delas inutilizada.

**Mat. Estrutura:** Granito, madeira

**Mat. Cuberta:** Madeira, tella

Estado de Conservació	Regular
Uso Actual:	Almacenamento

Observacións: Cuberta en mal estado e estrutura de madeira moi inclinada.
