## Canastro 4

040475

Canastro

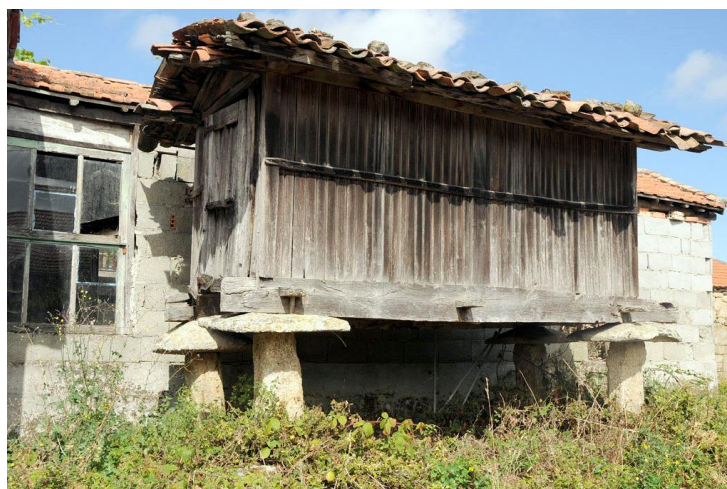
Canastro de madeira, sobre esteos irregulares con tornarratos circulares, que varían na forma da parte superior: cónicos dous deles, e planos os outros dous restantes. A cámara está composta por balaústres verticais, cunha faixa horizontal de reforzo. Ten dúas portas nos penais.

Estado de Conservació	Bo
Uso Actual:	Almacenamento
<b>Alteracións Morfolóxicas</b>	
Tipo:	
Data:	
Descrición:	
Proxecto:	
Axentes:	
Observacións:	Tellado en mal estado, pode propiciar as infiltracións de auga.
