## Canastro 9

040480

<b>Nomenclator:</b>	3206706
<b>Coord. UTM:</b>	X: 594976 Y: 4660272
<b>Concello:</b>	Rairiz de Veiga
<b>Parroquia:</b>	RAIRIZ DE VEIGA
<b>Lugar:</b>	Ludro
<b>Tipoloxía:</b>	Arquitectura Civil
<b>Tipo:</b>	Construcións de Almacenamento
<b>Subtipo:</b>	<b>Canastro</b>
<b>Denominación:</b>	<b>Canastro 9</b>
<b>Etaqa Histórica:</b>	Idade Contemporánea
<b>Estilo relevante</b>	Popular

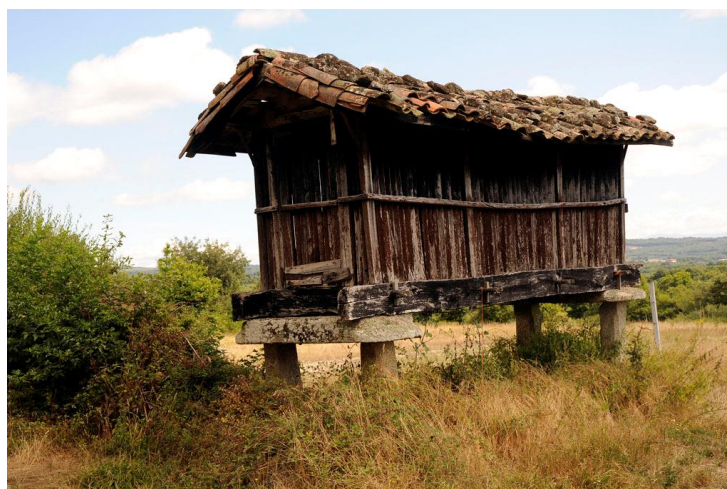
Canastro de madeira sobre dous pares de esteos de sección cadrada, con tornarratos lonxitudinal sobre cada par. A cámara está composta de balaústres verticais, con dúas faixas nese mesmo sentido e unha horizontal. Ten porta nos dous penais, unha delas bloqueada con travesas de madeira. Está bicromado: grade en negro e cámara en marrón.

Estado de Conservació	Regular
Uso Actual:	Almacenamento

Observacións: Cuberta en mal estado de conservación, pode infiltrar auga na estrutura de madeira.
