## Muíño do Bouzo

040488

### Datos de Localización

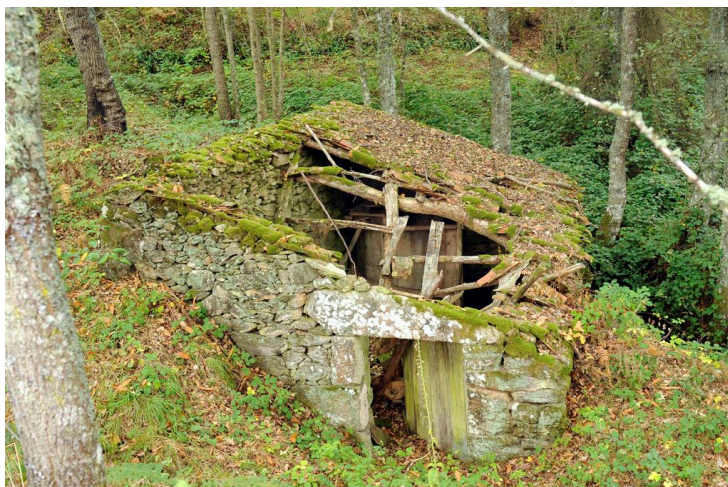
Edificio de planta rectangular, muros de cachotería asentados en seco e tellado a unha vertente. Trátase dun muíño de canle e unha soa moa. Dos tres muíños da Moura, é o que está situado máis abaixo.

Estado de Conservació	Malo
Uso Actual:	Sen uso
Alteracións Morfolóxicas	
Tipo:	
Data:	
Descrición:	
Proxecto:	
Axentes:	
Observacións:	En ruína física, parte do tellado está derrubado.
