## Peto de ánimas

040499

### Peto de Ánimas

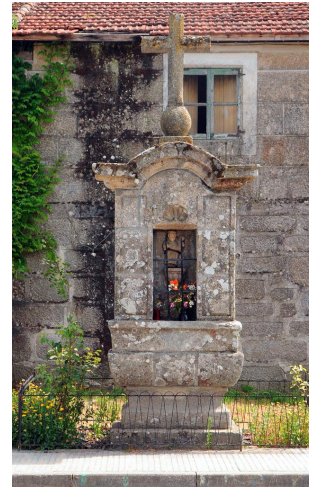
Peto de ánimas sobre plataforma e composto por dous corpos. O inferior, combina formas cóncavas e convexas; o corpo superior presenta dobre fornela; no anverso conserva unha imaxe de San Antón de Padua sobre peña "gallonada"; no reverso fornela avenerada. Na parte superior, cornixa semicircular cos extremos quebrados. Como remate, cruz prismática e sinxela sobre bola.

Estado de Conservació	Bo
Uso Actual:	Relixioso
Alteracións Morfolóxicas	
Tipo:	
Data:	
Descrición:	
Proxecto:	
Axentes:	
Observacións:	Obsérvase presenza de liques na superficie do ben. No reverso falta parte da cornixa.
