Canastro 2

040515

Canastro

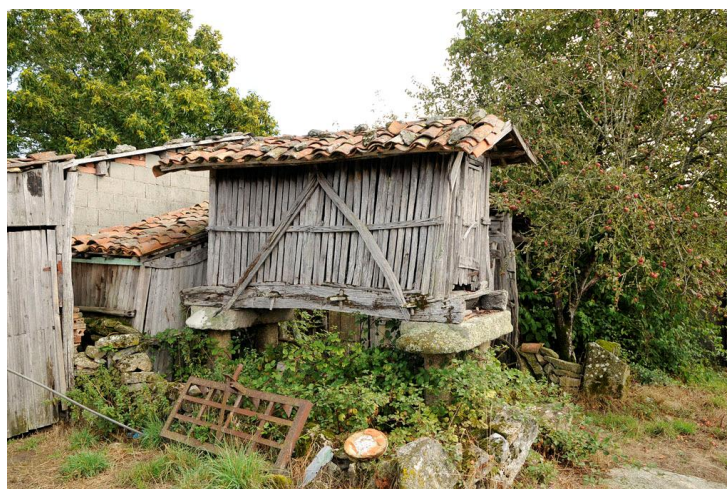
Canastro de madeira que apea sobre dous pares de esteos, cun tornarratos lonxitudinal sobre cada par. A cámara está formada por balaústres verticais, unha faixa horizontal e dúas máis, de reforzo, en posición transversal. Ten unha soa porta, nun dos penais.

Estado de Conservació	Malo
Uso Actual:	Almacenamento

Observacións: Tellado e estrutura de madeira en moi mal estado. A cámara empeza a ceder e o ben corre perigo de desaparición.
