## Canastro 3

040516

Nomenclator:	3206707
Coord. UTM:	X: 596478 Y: 4662881
Concello:	Rairiz de Veiga
Parroquia:	SABARIZ
Lugar:	Pereira, A
Tipoloxía:	Arquitectura Civil
Tipo:	Construcións de Almacenamento
Subtipo:	<b>Canastro</b>
Denominación:	<b>Canastro 3</b>
Etapa Histórica:	Idade Contemporánea
Estilo relevante	Popular

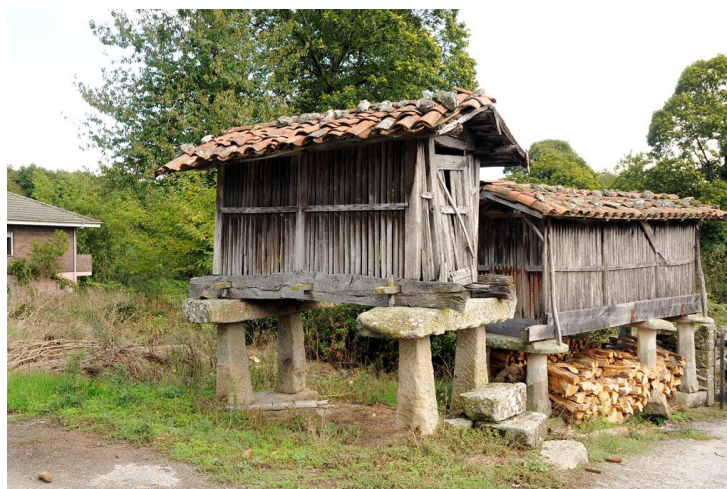
Canastro de madeira apeado sobre dous pares de esteos, con tornarratos lonxitudinais sobre cada par. A cámara está formada por balaústres verticais con dúas faixas cruzadas.

Estado de Conservació	Malo
Uso Actual:	Almacenamento
Alteracións Morfolóxicas	
Tipo:	
Data:	
Descrición:	
Proxecto:	
Axentes:	
Observacións:	Cuberta en mal estado e cámara que comeza a inclinarse produto do mal estado da estrutura de madeira.
