## Canastro 5

<b>Nomenclator:</b>	3206707
<b>Coord. UTM:</b>	X: 596540 Y: 4662825
<b>Concello:</b>	Rairiz de Veiga
<b>Parroquia:</b>	SABARIZ
<b>Lugar:</b>	Pereira, A
<b>Tipoloxía:</b>	Arquitectura Civil
<b>Tipo:</b>	Construcións de Almacenamento
<b>Subtipo:</b>	<b>Canastro</b>
<b>Denominación:</b>	<b>Canastro 5</b>
<b>Etaqa Histórica:</b>	Idade Contemporánea
<b>Estilo relevante</b>	Popular
<b>Outros Estilos:</b>

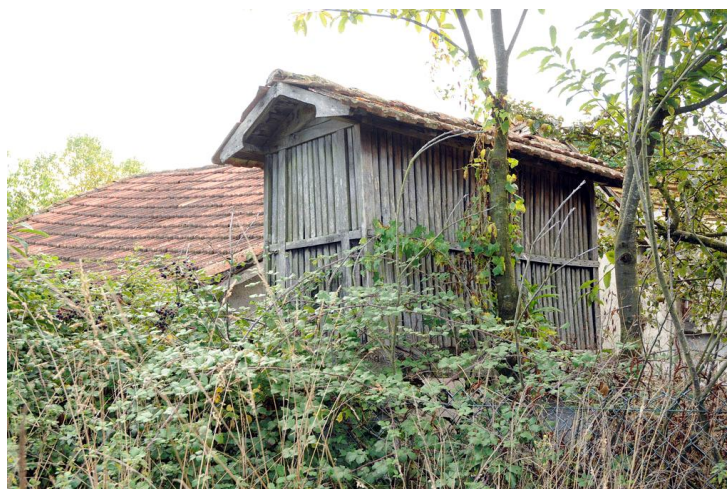
Canastro trasladado a este lugar hai aproximadamente vinte anos. É de madeira, apeado sobre esteos encalados. A cámara está formada por balaústres verticais e dúas faixas cruzadas. O beirado, nos penais, serrouse buscando fins ornamentais. Ten unha soa porta nun dos penais.

**Mat. Estrutura:** Granito, madeira

**Mat. Cuberta:** Madeira, tella

Estado de Conservació	Bo
Uso Actual:	Almacenamento
<b>Alteracións Morfolóxicas</b>	
Tipo:	Utilizouse tella francesa na rehabilitación da cuberta.
Data:	
Descrición:	
Proxecto:	
Axentes:	
Observacións:
