## Canastro 1

040544

Canastro

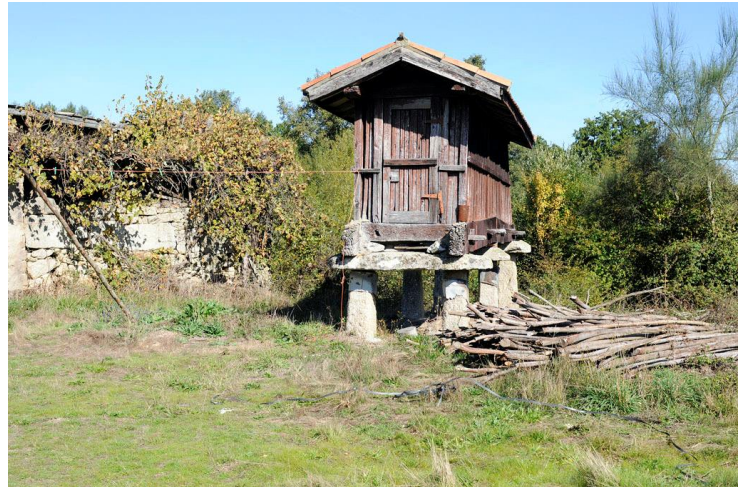
Canastro de madeira sobre tres pares de esteos. Nos pares dos extremos superpón un tornarratos lonxitudinal aos dous pés, en contraste co par central que cada pé porta unha lousa circular coa parte superior cónica. A cámara ten como base unha grade convada cara ao interior e está formada por balaústres verticais cunha faixa que percorre o contorno do canastro. Ten unha única porta nun dos penais. Conserva restos de policromía marrón.
