## Forno comunal

050001

<b>Nomenclator:</b>	3207701
<b>Coord. UTM:</b>	X: 60090841 Y: 466299350
<b>Concello:</b>	Sandiás
<b>Parroquia:</b>	COUSO DE LIMIA
<b>Lugar:</b>	Cerredelo
<b>Tipoloxía:</b>	Arquitectura Civil
<b>Tipo:</b>	Construcións de Transformación
<b>Subtipo:</b>	Forno

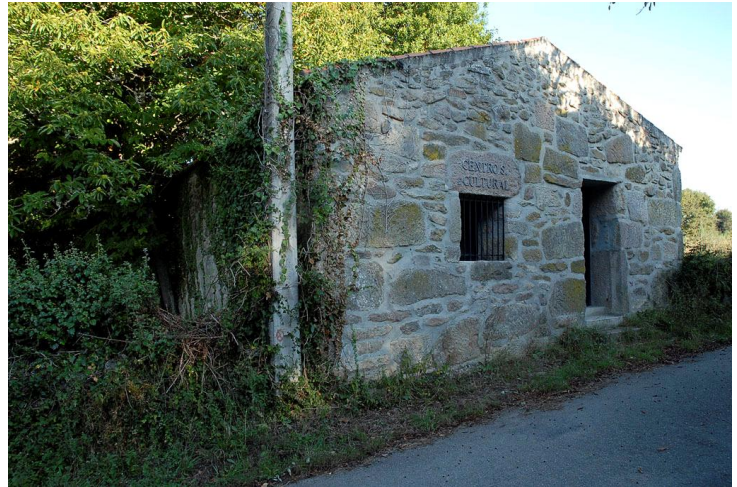
Forno comunal en bo estado de conservación. Presenta pranta rectangular, as paredes están feitas en pedra de cachotería cun ancho e refundido encintado de cemento gris. Na portada principal aprécianse dous vans alintelados, un correspondente á porta de acceso e o outro é unha ampla fiestra. Sobre o lintel da fiestra, unha modernas letras informan do actual uso do forno comunal: "CENTRO S. E CULTURAL". A pesares deste novo uso, no interior o forno propiamente dito atópase en bo estado de conservación.

O edificio non hai moito tempo que foi remodelado, a pesares diso unha das paredes xa está practicamente invadida de hedras. A isto hai que sumarlle que a arboreda próxima -uns castiñeiros e uns loureiros- están a bater as súas ramas no teito, perxudicándoo seriamente. Cuberta a dúas augas de fibrocemento cuberto con tella curva.
