Ermida de San Bieito de Uceira

050006

Capela

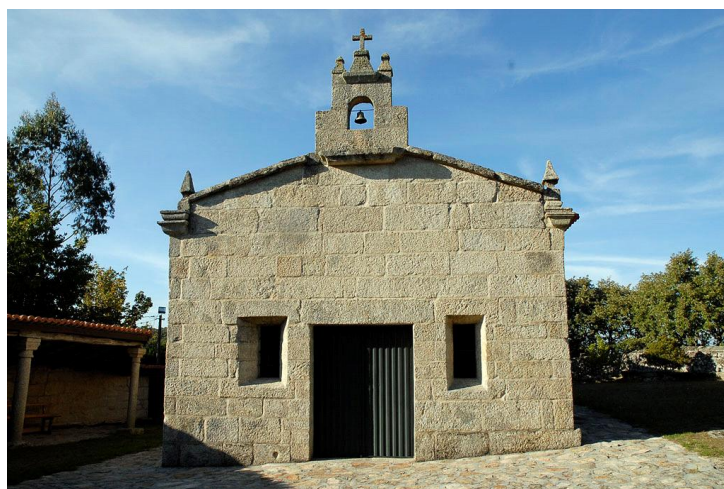
Estase a falar dun edificio de pranta rectangular con muros de perpiaños de boa labra. Nun dos seus lados maiores, cara a parte do altar ten adosada a sancristía.

Na sobria fachada ábrense tres vans, o central como porta de acceso ó templo, e a cada lado unha fiestra. A espadana dun só arco remata cunha cruz sobre basamento e uns pináculos a cada lado da mesma. Adornan a fachada nos seus extremos dous pináculos piramidais. Cuberta a dúas augas con tella curva.

No conntorno da capela levantáronse unha serie de construcións auxiliares apoiadas en columnas e pilares para acubillo da xente.
