## Cruceiro

050009

Cruceiro

<b>Nomenclator:</b>	3207701
<b>Coord. UTM:</b>	X: 60179321 Y: 466237170
<b>Concello:</b>	Sandiás
<b>Parroquia:</b>	COUSO DE LIMIA
<b>Lugar:</b>	Couso, O
<b>Tipoloxía:</b>	Arquitectura Religiosa
<b>Tipo:</b>	Cruceiros
<b>Subtipo:</b>	<b>Cruceiro</b>
<b>Denominación:</b>	<b>Cruceiro</b>
<b>Etapa Histórica:</b>	Indeterminada
<b>Estilo relevante</b>	Popular
<b>Outros Estilos:</b>

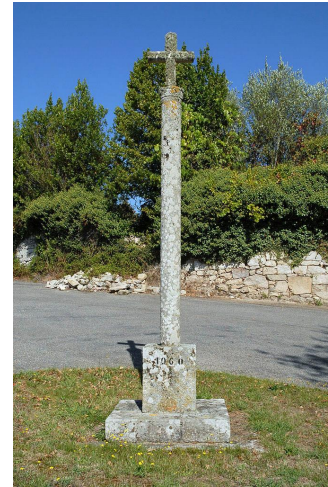
Cruceiro formado por unha plataforma de dúas gradas cadradas, unha delas enterrada practicamente de todo. O pedestal é cúbico e nunha das súas caras atópase o ano de realización da obra repasado con pintura de cor negro: 1960. Esteo cilíndrico que remata nun capitel moi sinxelo da mesma forma. Culmina todo o conxunto unha cruz non figurada de sección romboidal.

Estado de Conservació Bo  
Uso Actual: Devocional  
Alteracións Morfolóxicas  
Tipo:  
Data:  
Descrición:  
Proxecto:  
Axentes:  
Observacións:
