## Capela de San Miguel

050090

**Denominación:** Capela de San Miguel

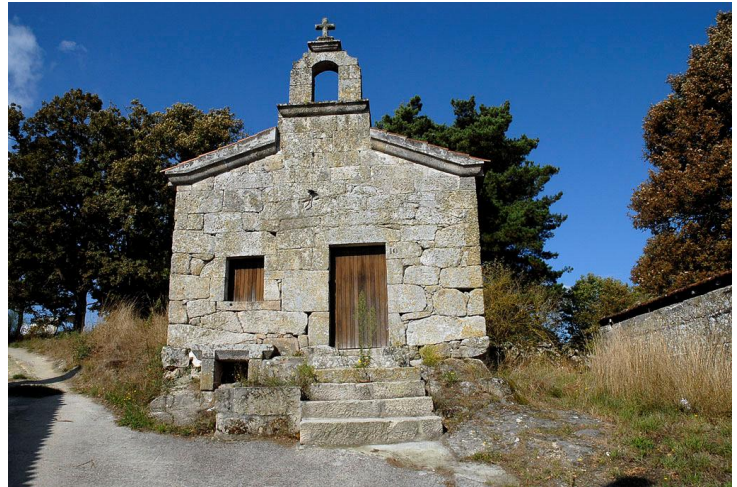
Estase a falar dunha capela rural moi modesta, de pranta rectangular cos muros de cahotería. Nun dos lados menores, o do altar, pódese apreciar como en tempos o templo contou con menor altura. Nunha fachada de gran sobriedade ábrese dous vans alintelados; unha porta de entrada e unha fiestra bastante desenrolada para este tipo de capelas. Sobre un basamento aséntase a espadana de arco e dun só oco. Aparece rematada por unha cruz latina pétrea sobre cornixa.

No lintel da porta reza unha inscrición irrecoñecible pola erosión do paso do tempo. Cuberta a dúas augas con tella romana
