Capela do Rosario

060182

Datos de Localización

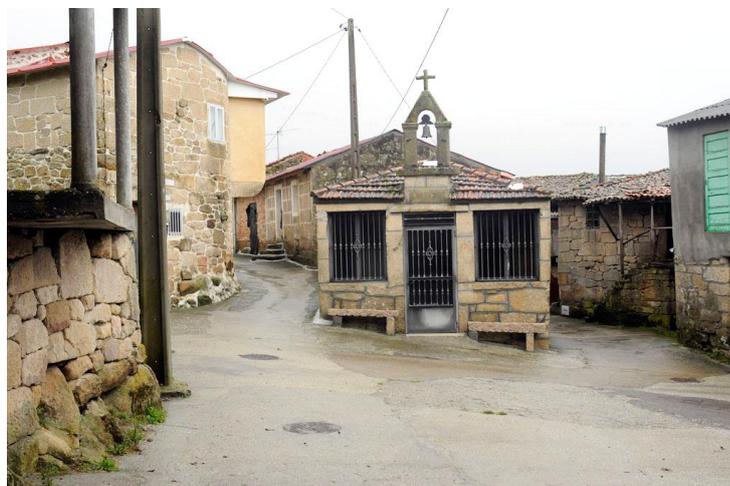
Edificio exento de planta rectangular, con muros encintados de perpiaño combinado con cachotería -que evidencian diferentes momentos construtivos-, e cuberta a tres augas con tella francesa. A fachada principal presenta porta de ferro con reixa e topete a modo de lintel; aos lados dúas grandes ventás protexidas con reixa. Remata a fachada cunha espadana dun só arco e cruz latina. Está situada no centro da aldea.
