Igrexa parroquial de Santa Baia

070018

Igrexa

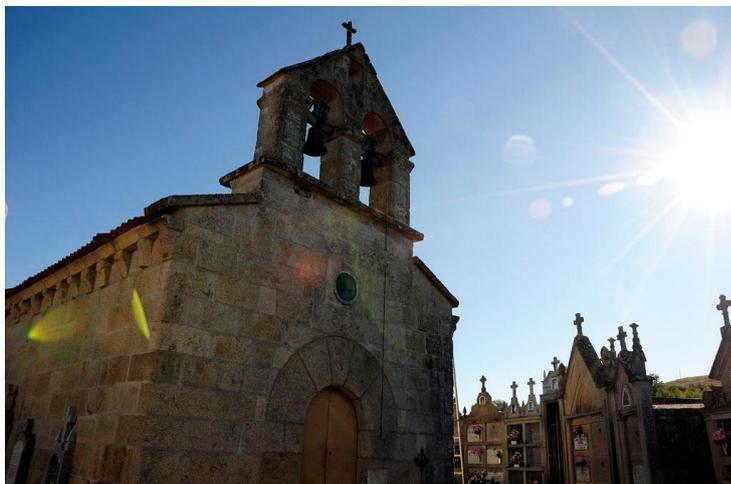
Realizada en perpiaño, con planta rectangular dunha soa nave e cuberta de tella a dúas augas, de clara factura románica. O presbiterio de maior altura e a sancristía adosada no seu lado esquerdo, correspóndense a un modelo barroco (CHAMUSIÑOS, Sta Baia 41.6.5, fol.45,1721 "contra Antonio Rodríguez Feijoo que se supone patrono de la capilla de la Yglesia de Chamosiños ni saberse si tiene fundamento alguno legal para llamarse tal Patrono y para haver hecho el rompimiento en la pared de la Yglesia". Fol.56, 1735 . Visita "manda su monseñor al abad disponga se reedifique la capilla mayor haziendola mas capaz y vistosa". CHAMUSIÑOS, Sta Baia, 41.6.7, fol.28v,1739 "para redificar la capilla maior los canteros llevaron 1640 rls". Fol.41,1739-65 "100 rls al cantero de Villa de rey por valdosar la capilla maior".

Fachada principal cunha porta de arco de medio punto, con grandes dovelas en resalte. Presenta óculo central e remate de espadana de dobre corpo (CHAMUSIÑOS, Sta Baia 41.6.5, fol 6 1679 "compongan el campanario". Fol.69v., "ajustese cuanto antes la espadana del campanario reformese el daño que hizo en el techo cuando caió". CHAMUSIÑOS, Sta Baia 41.6.6, fol.92v.,1867 "por una escalera de piedra para subir a las campanas") O primeiro deles, ten dobre arco de medio punto e o segundo arco de medio punto rematado por frontón triangular coroado cunha cruz.

Na parte traseira destacan dous pináculos piramidais con remate de bola nos extremos da cuberta. Nos laterais do presbiterio destacan os vanos rectangulares e abucinados.

No lateral dereito ten unha porta de arco apuntado con dovelas en resalte. Nas cornixas da planta primixenia, sobresaen unha serie de canecillos de diferentes motivos, van dende os elementos xeométricos aos figurados, pasando por motivos de veneras. Ao longo de todo o paramento da igrexa hai diversas cruces gravadas.

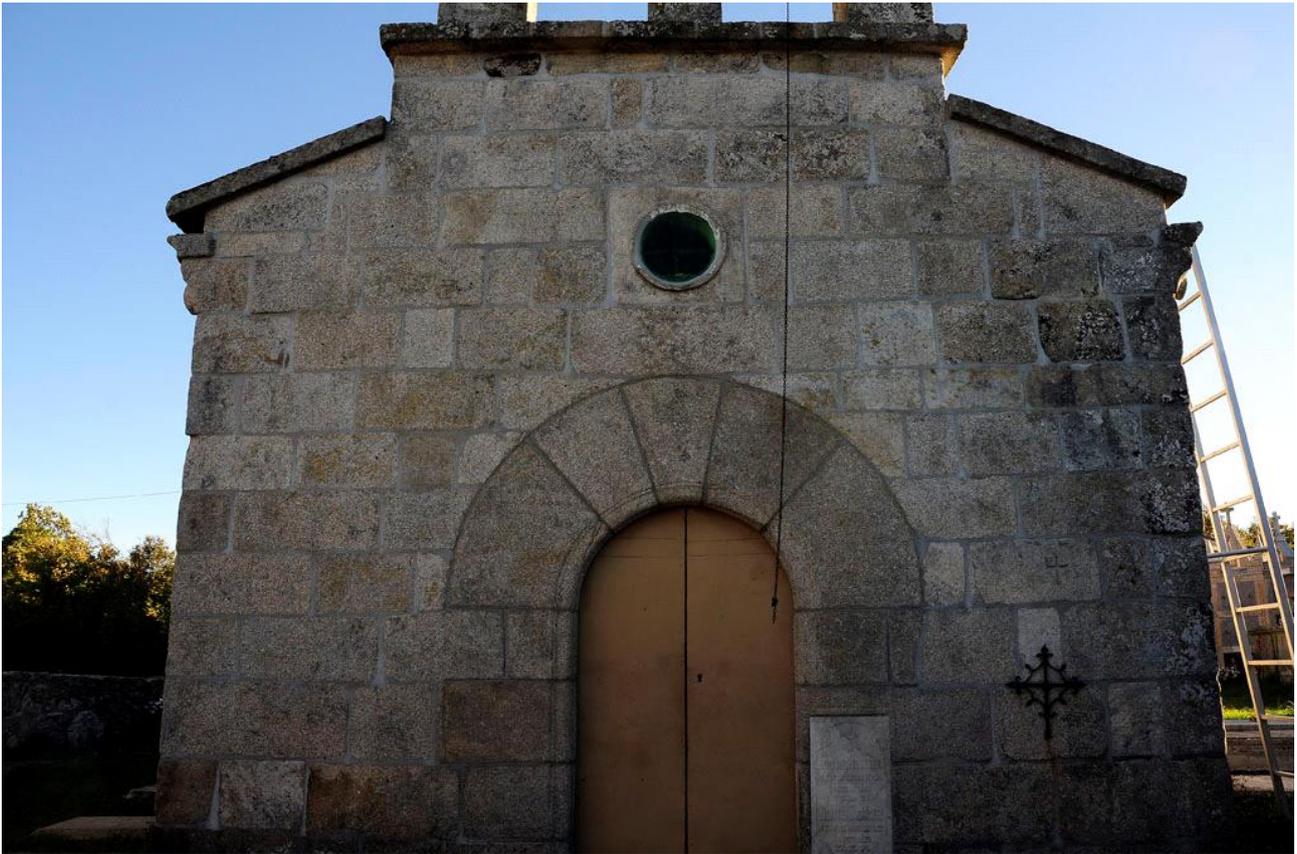
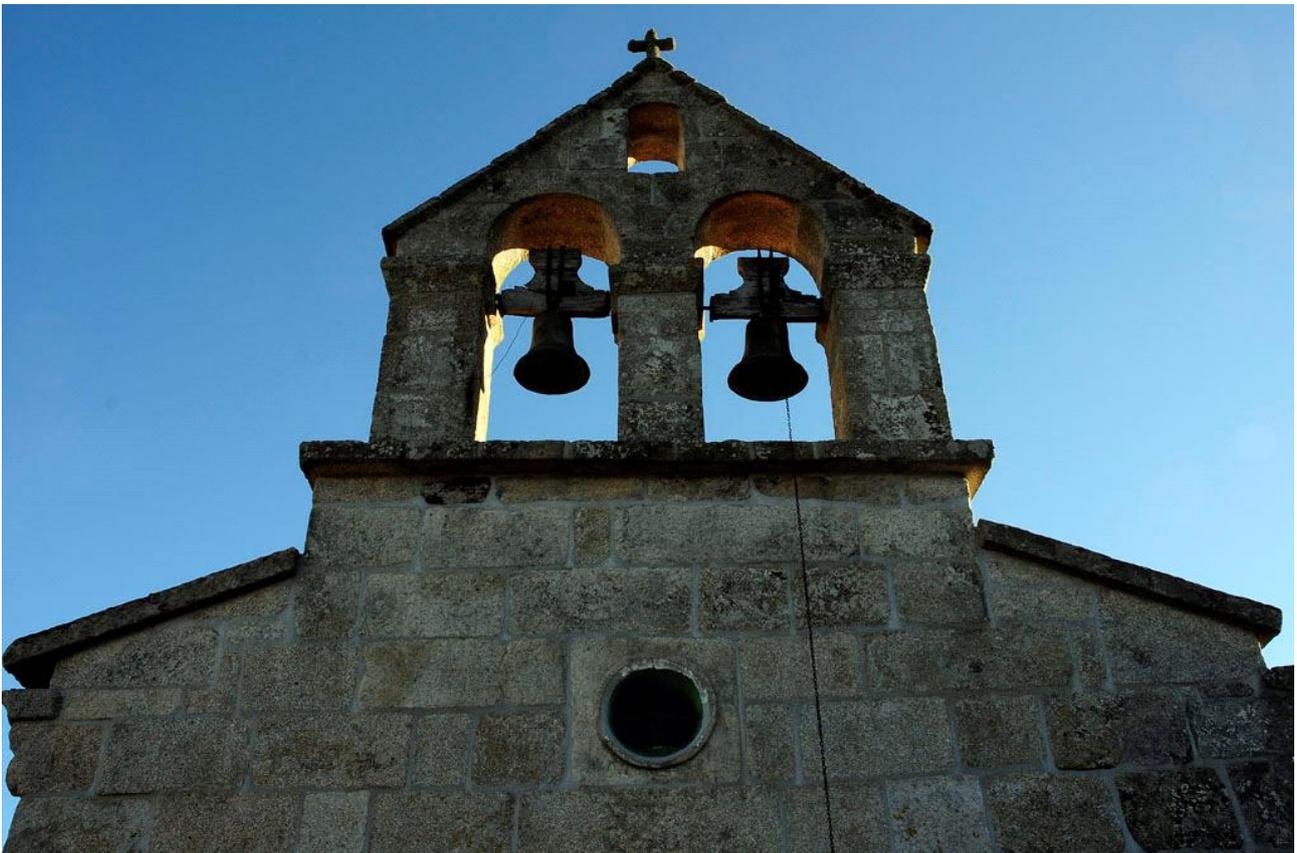
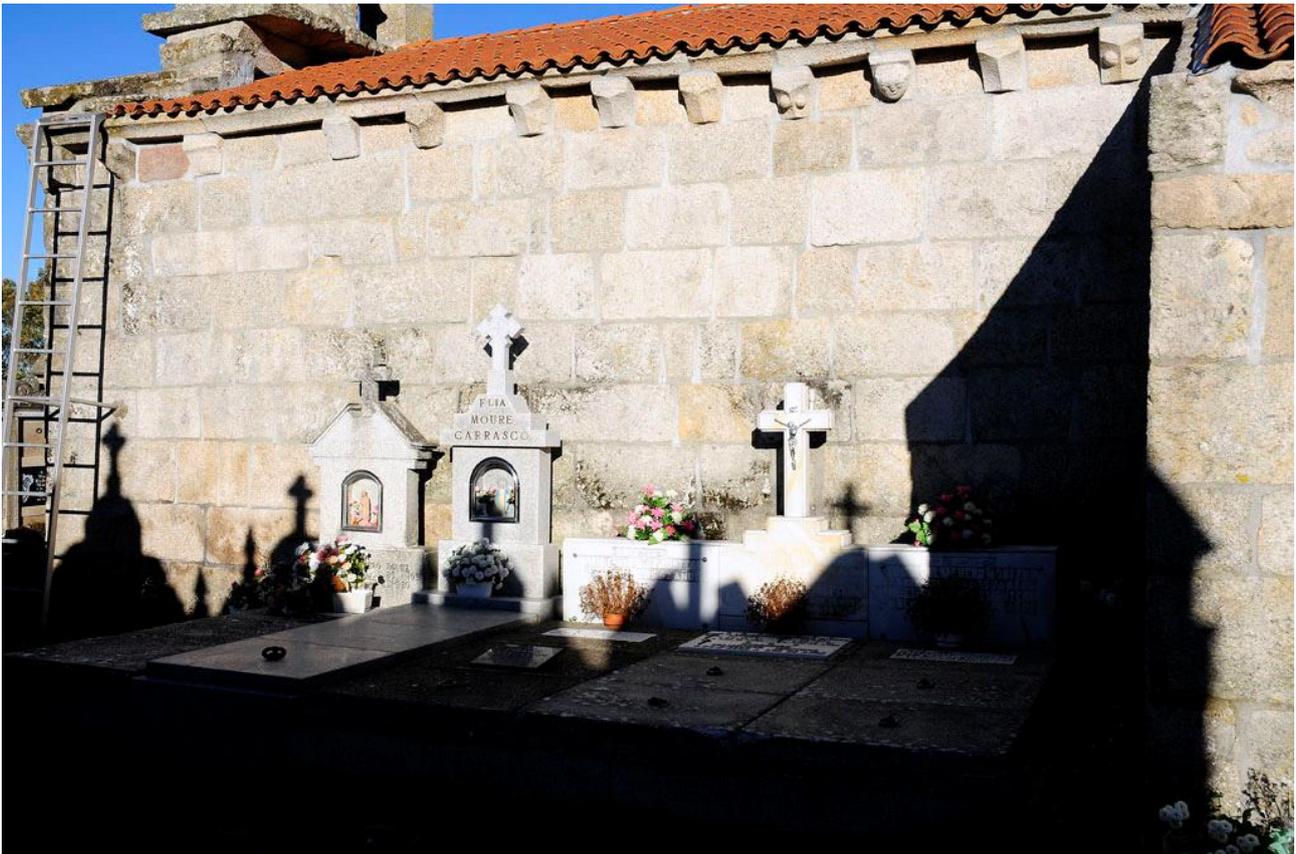
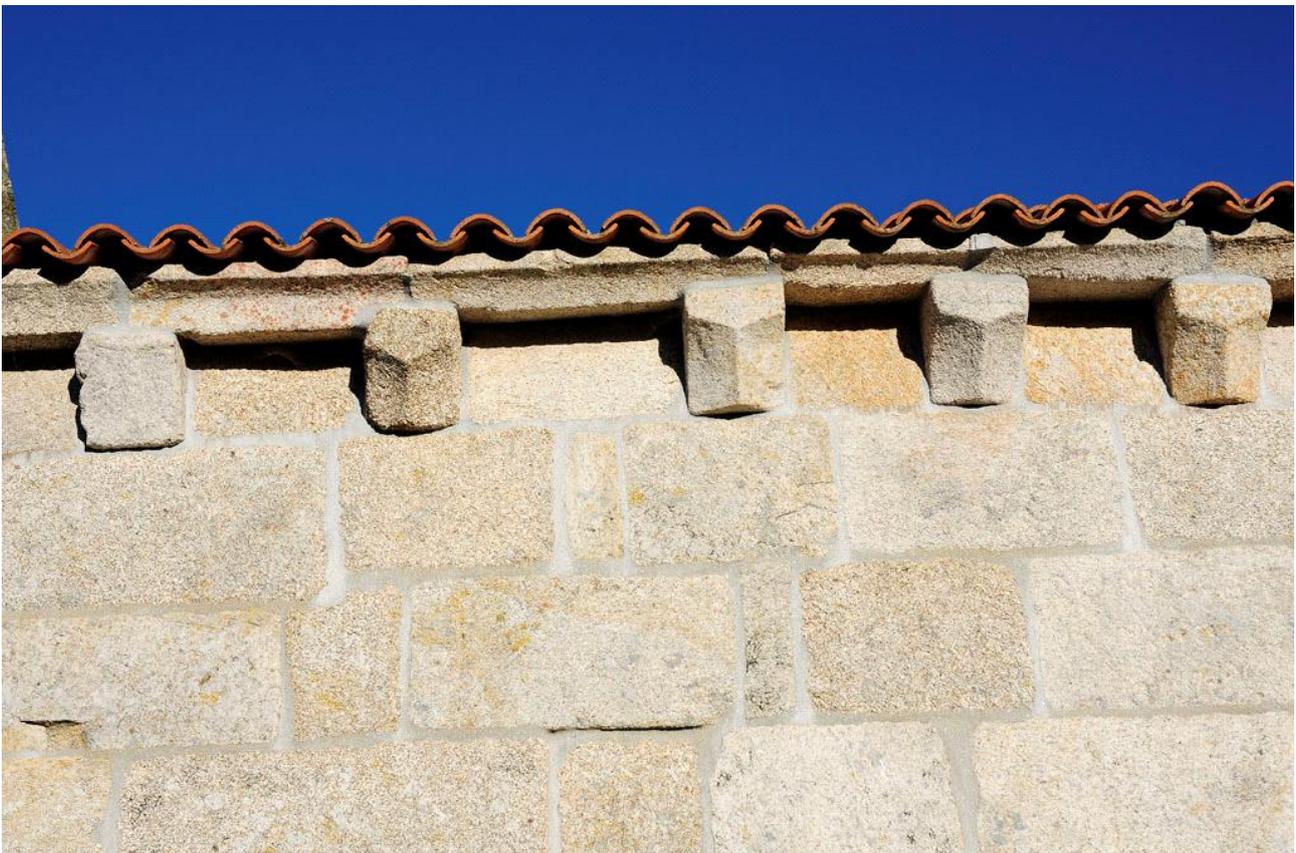
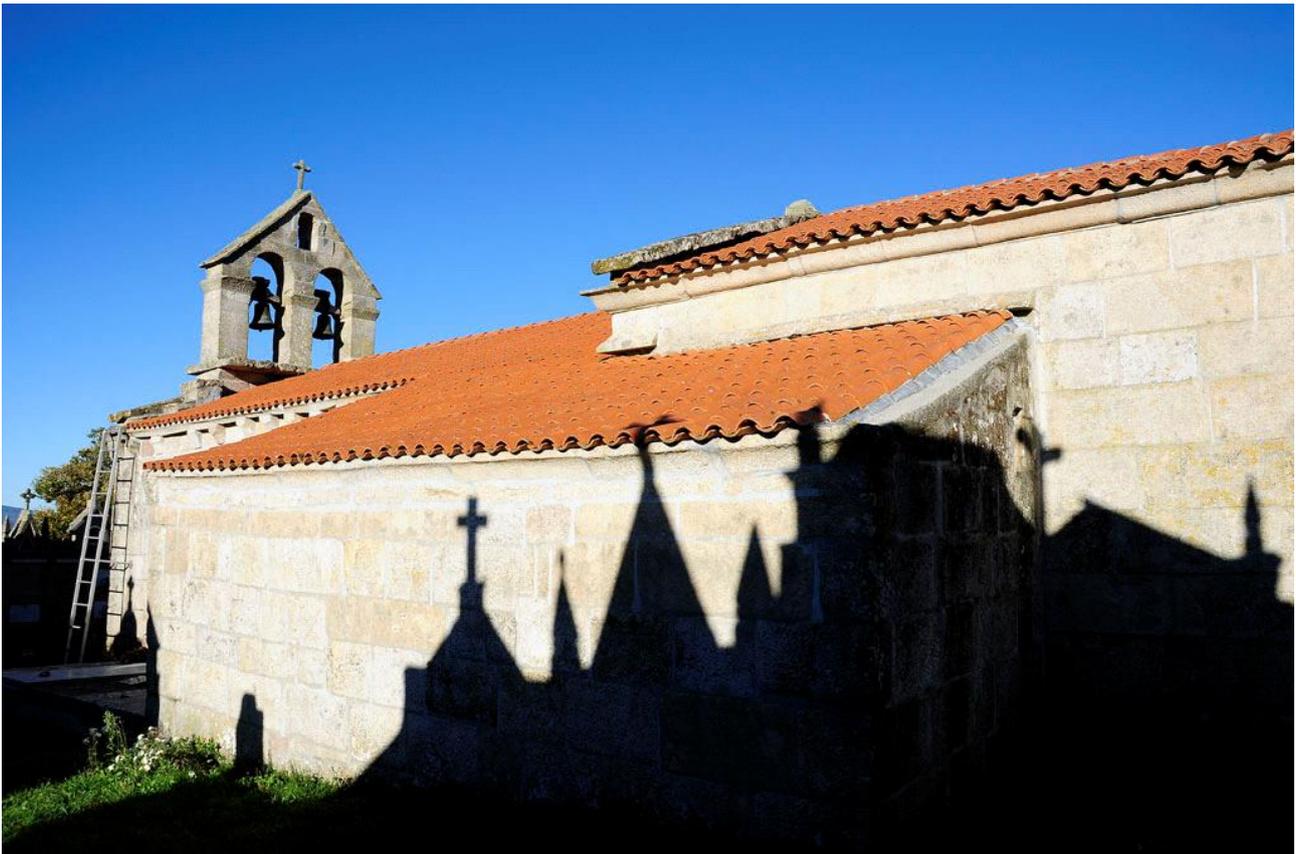
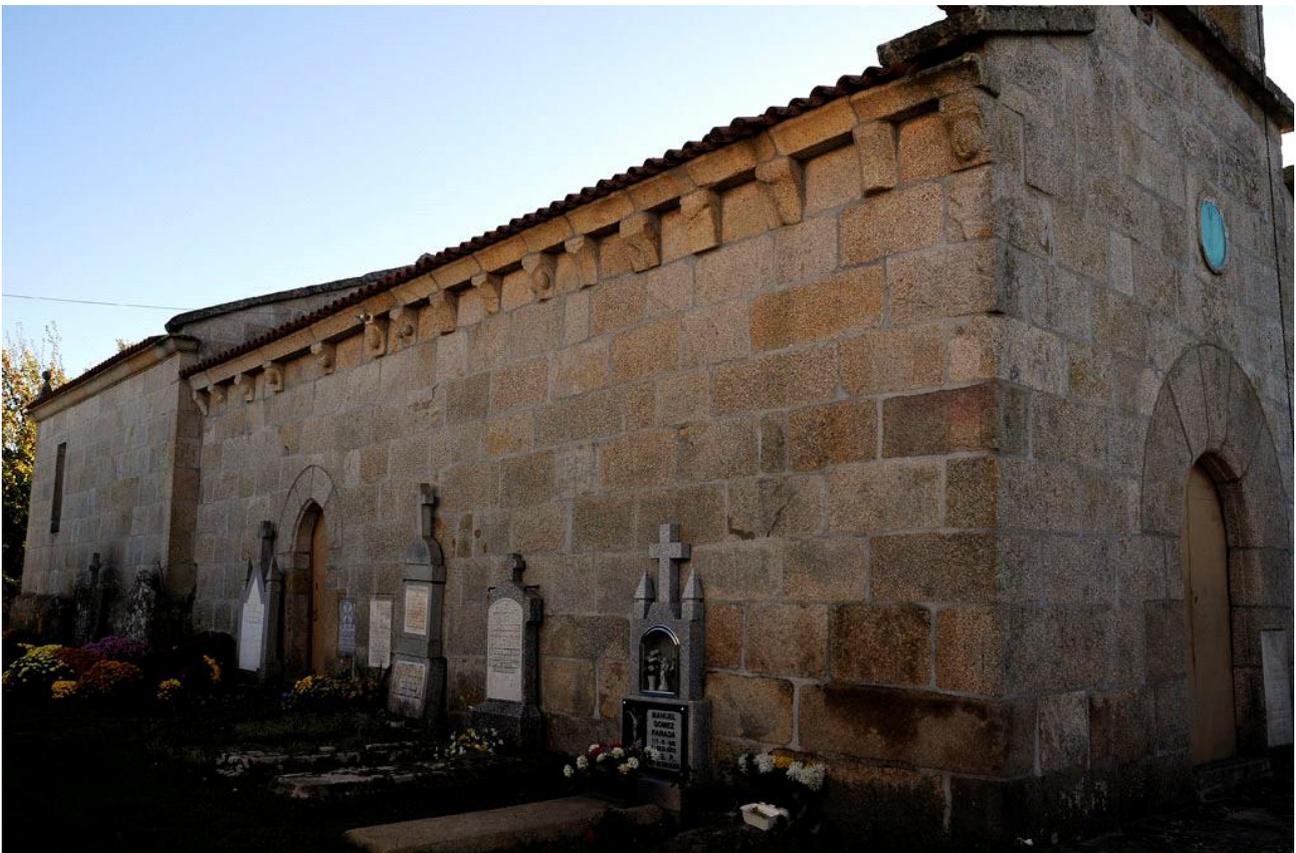
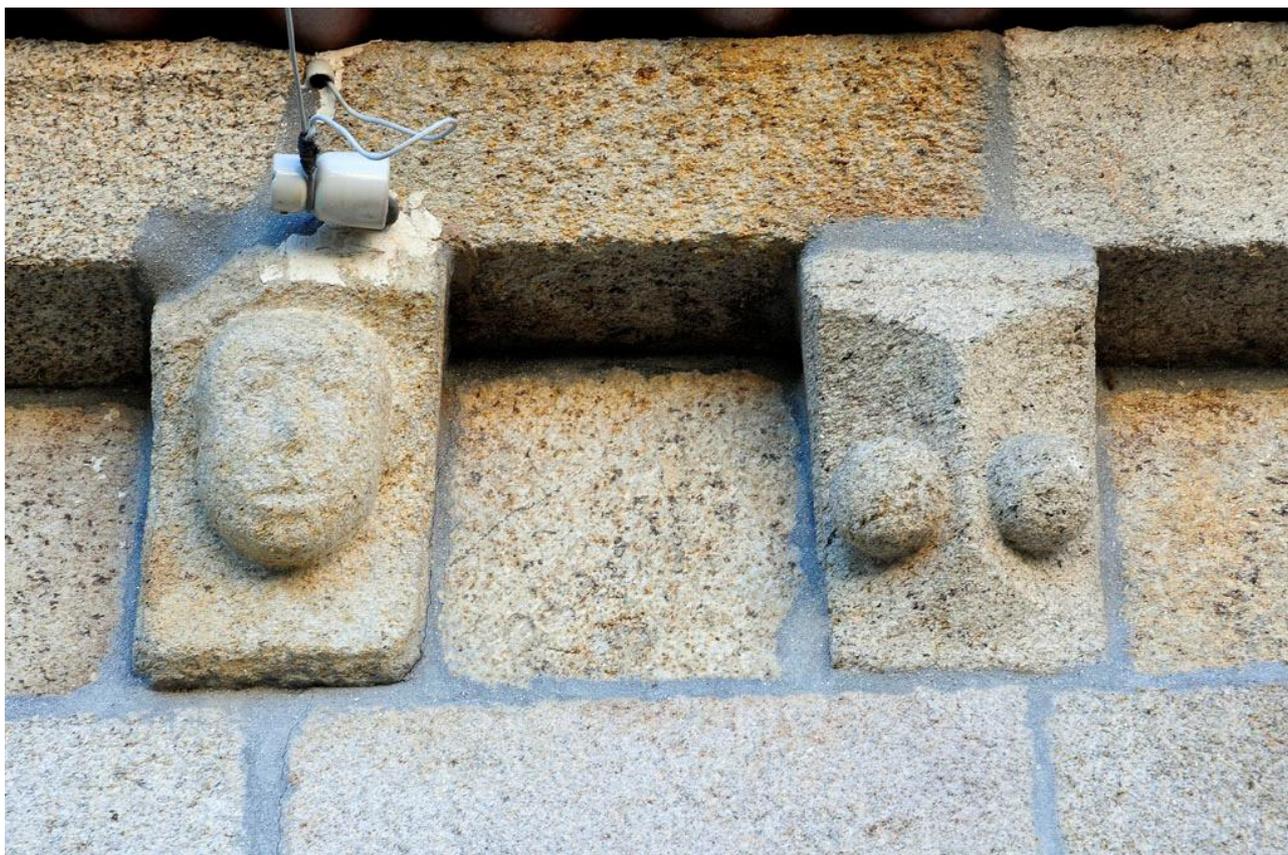
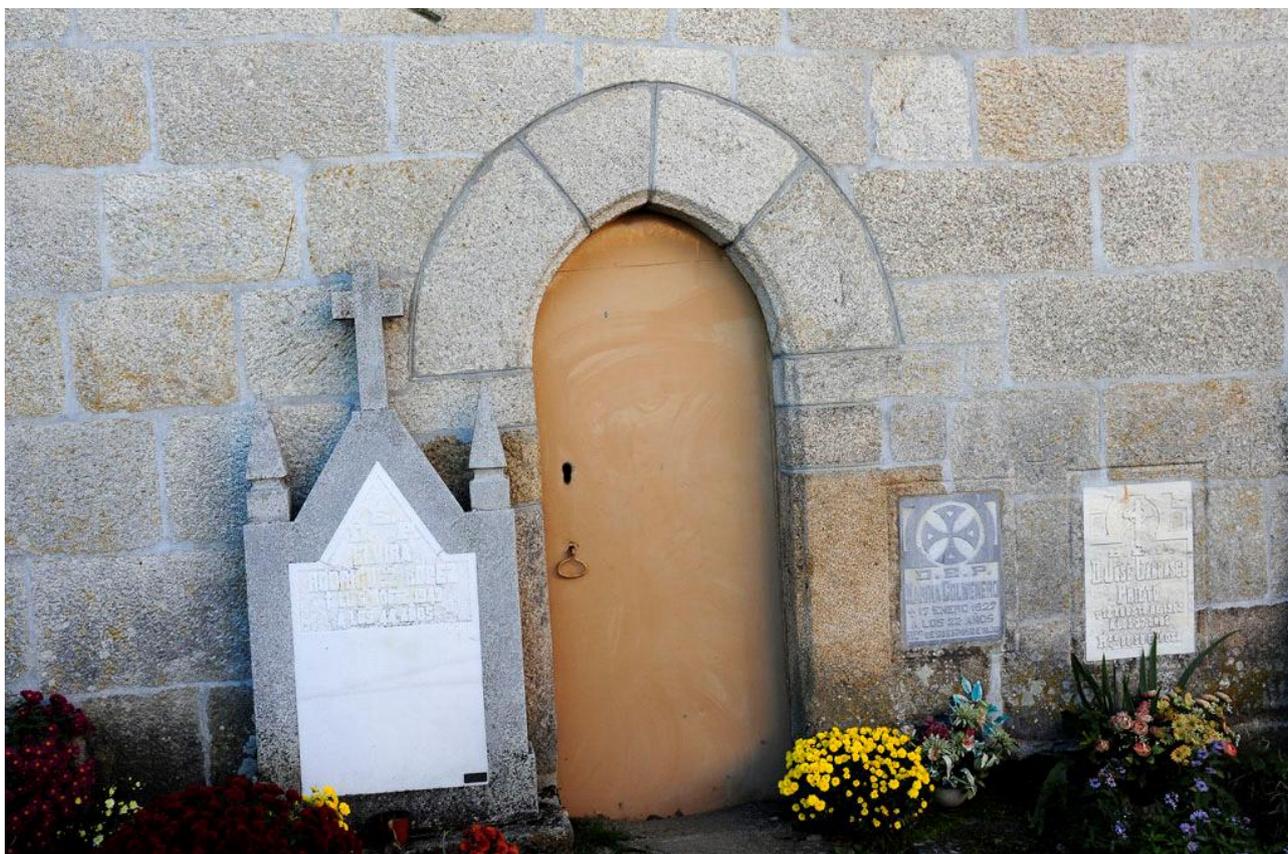
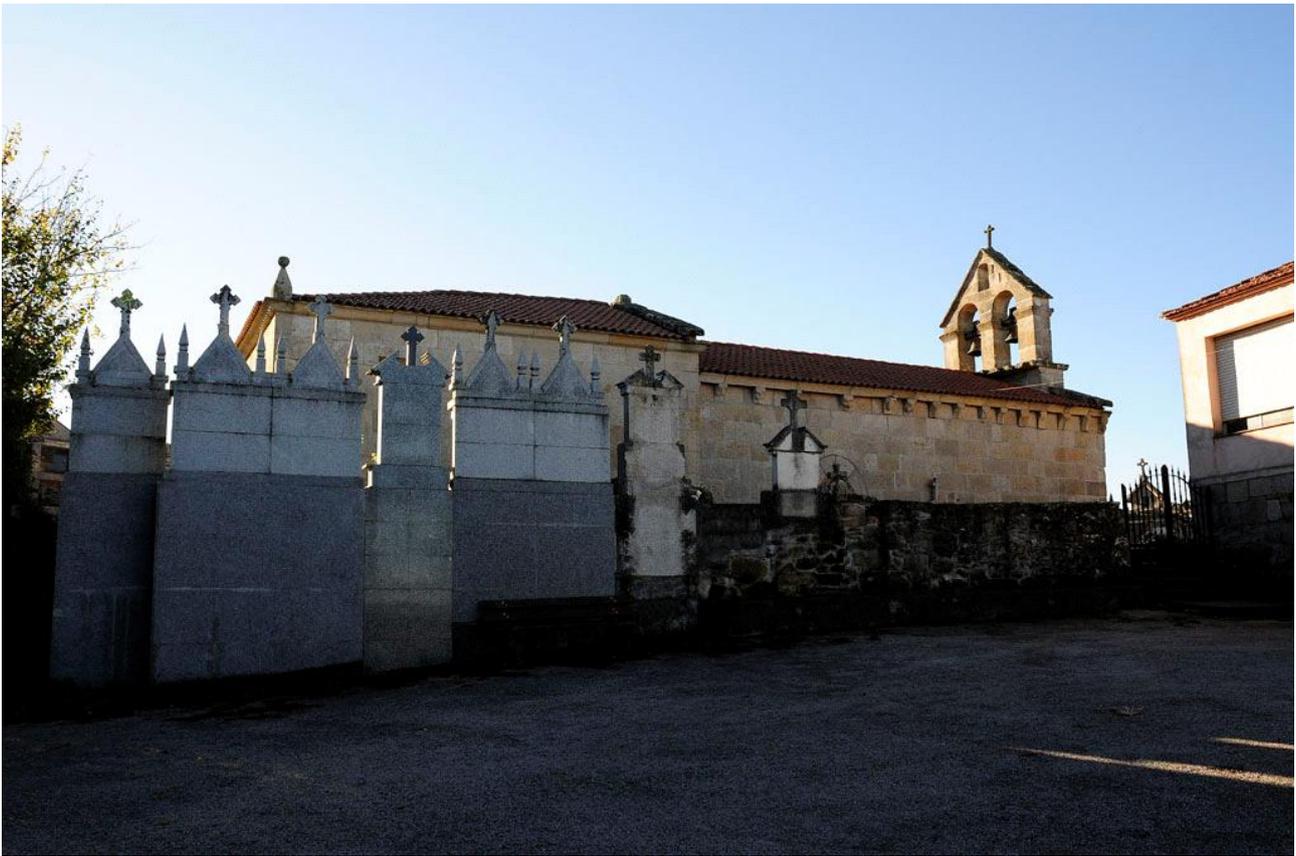
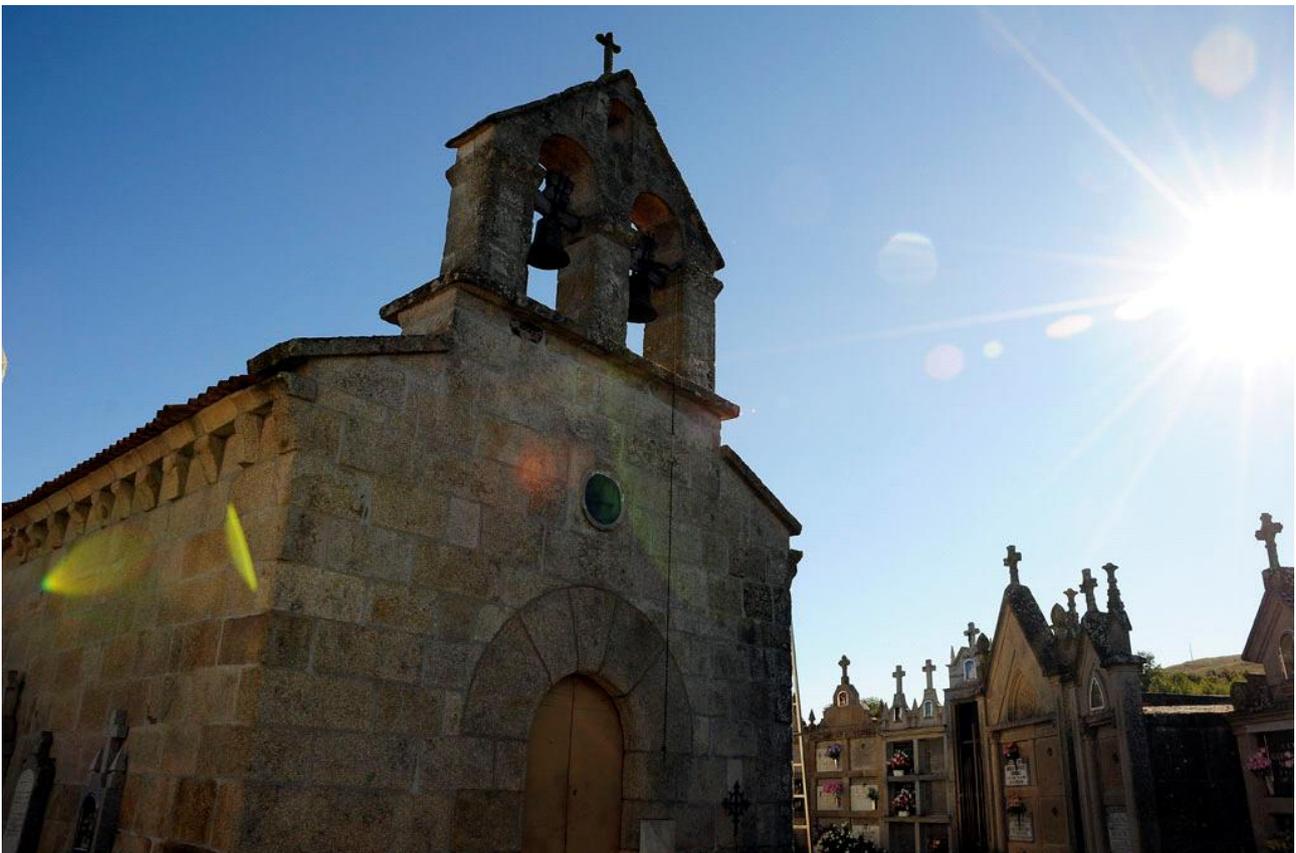
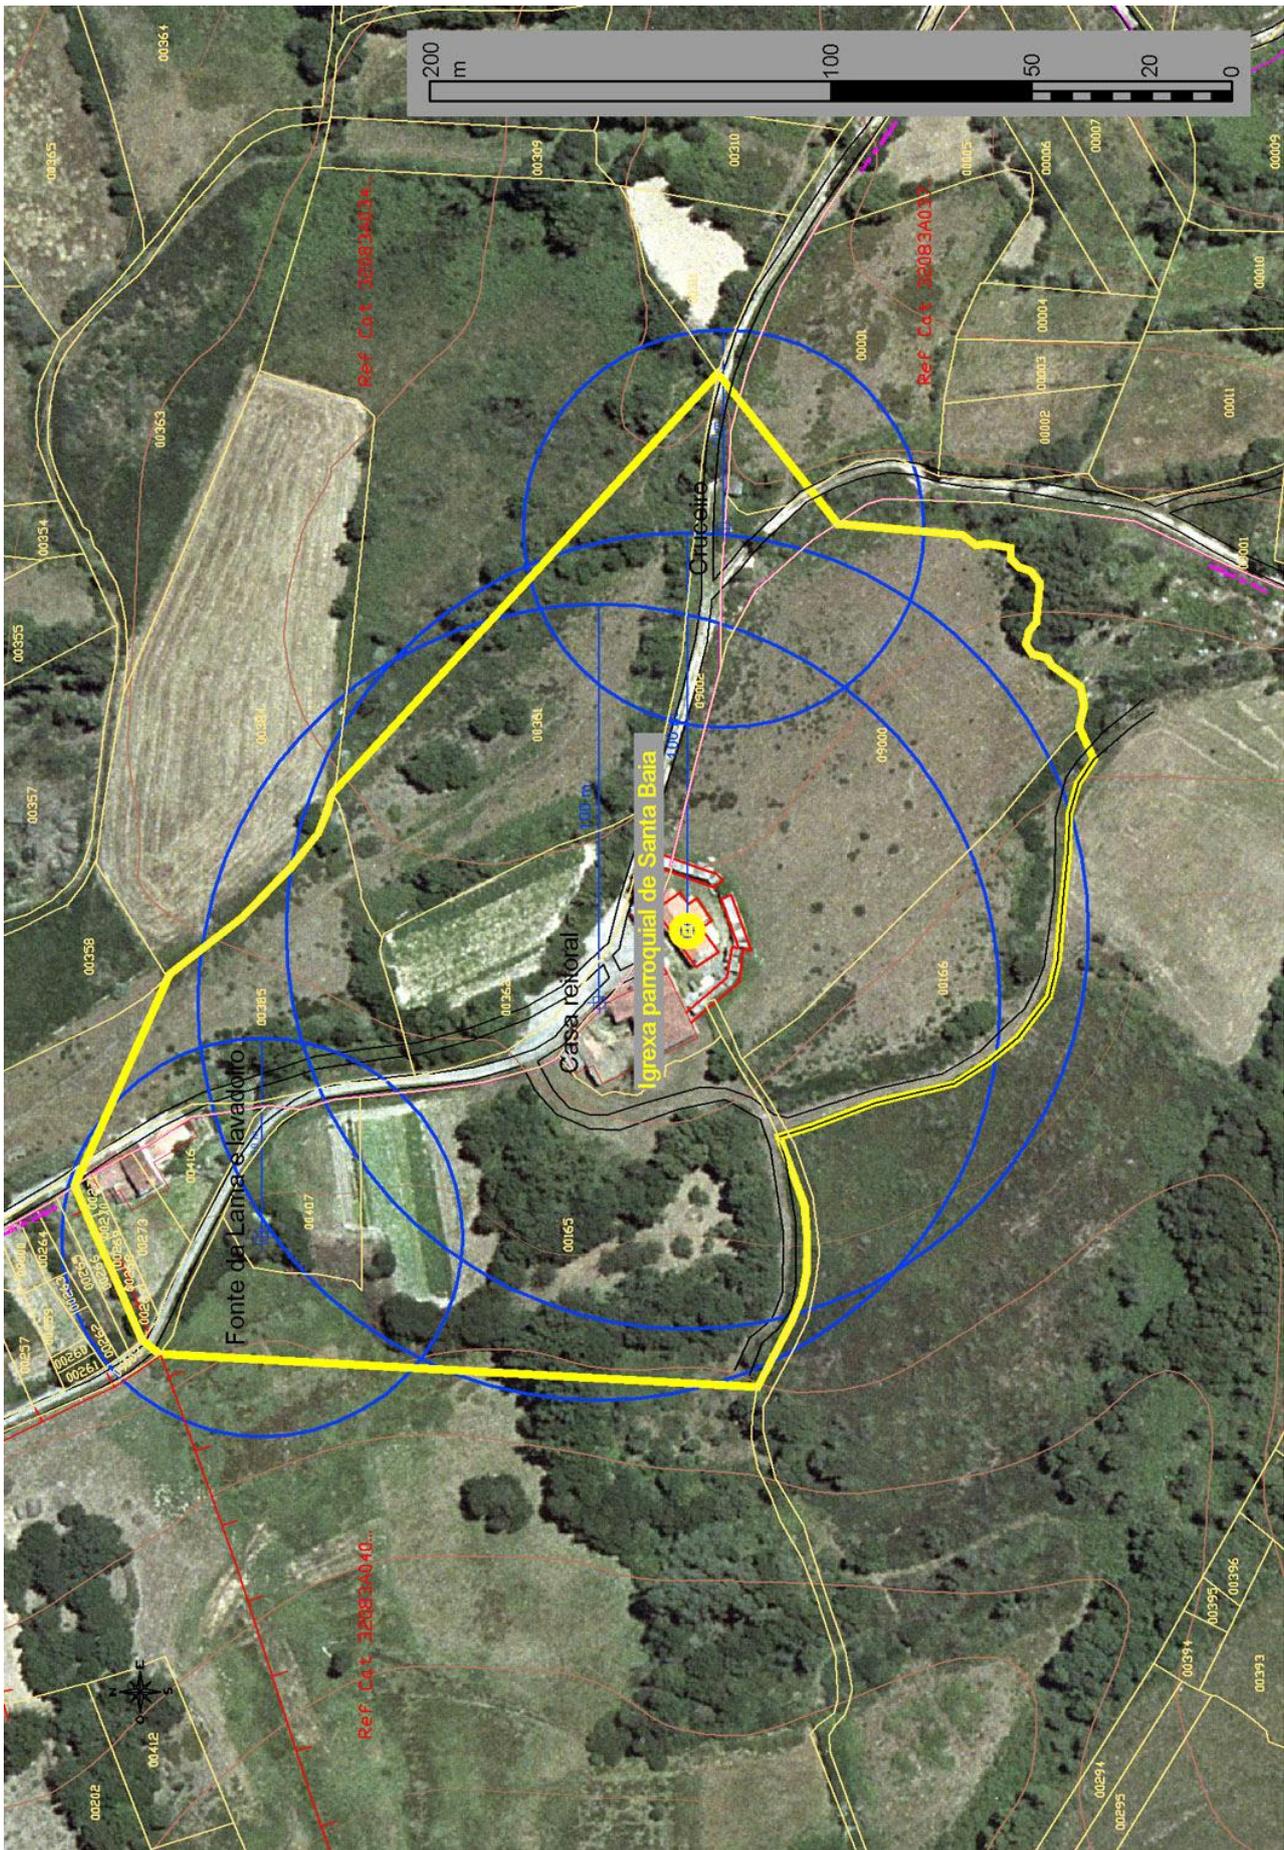
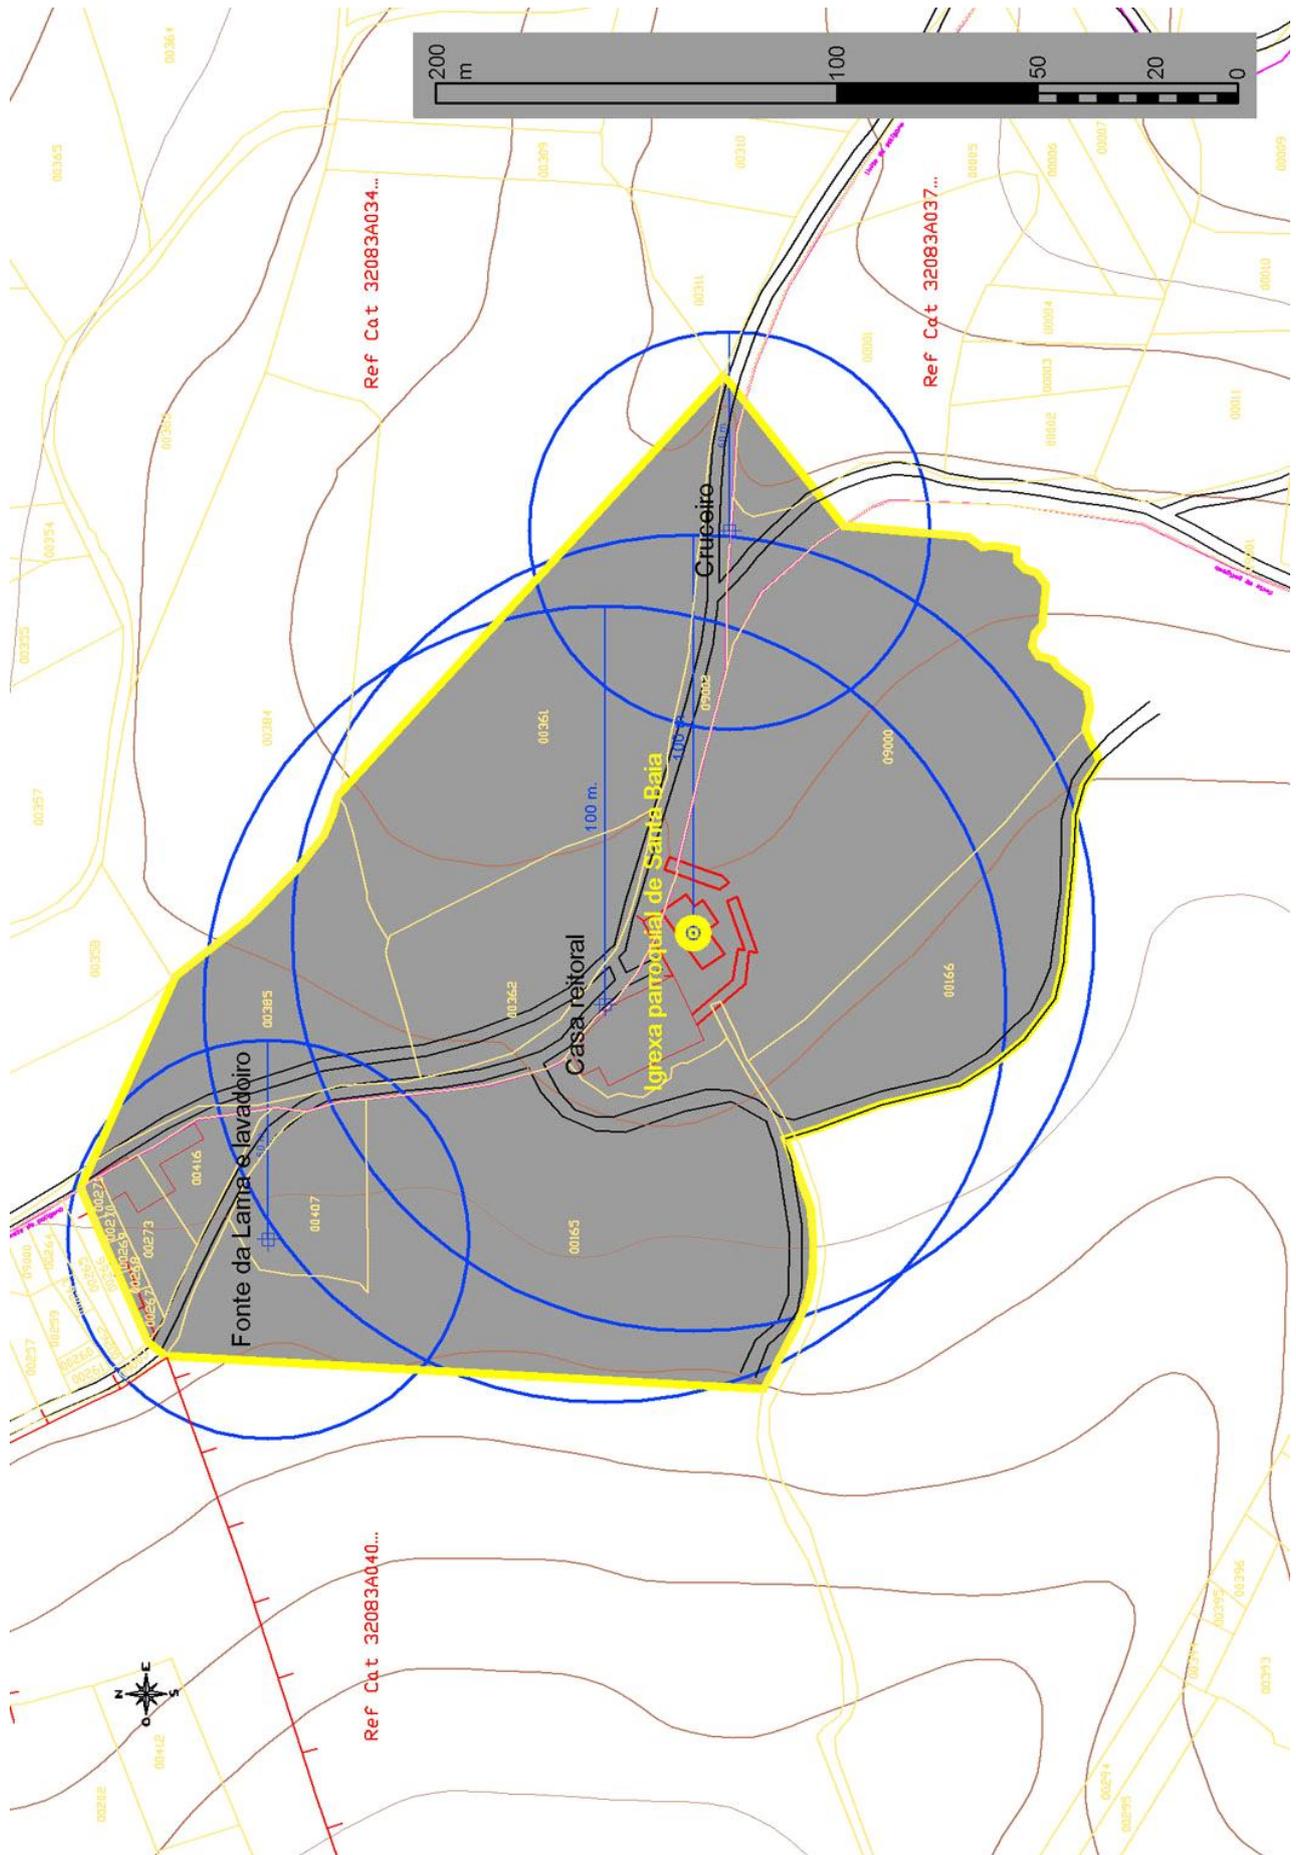
Observacións: O paramento presenta encintado de cemento. Escaleira metálica no lateral esquerdo. Enganche da luz apoiado nun canecillo. Óculo con vidro verde. Portas de acceso metálicas pintadas de cor marrón. Pía bautismal cuberta de vexetación.
