## Capela de San Amaro

070043

### Datos de Localización

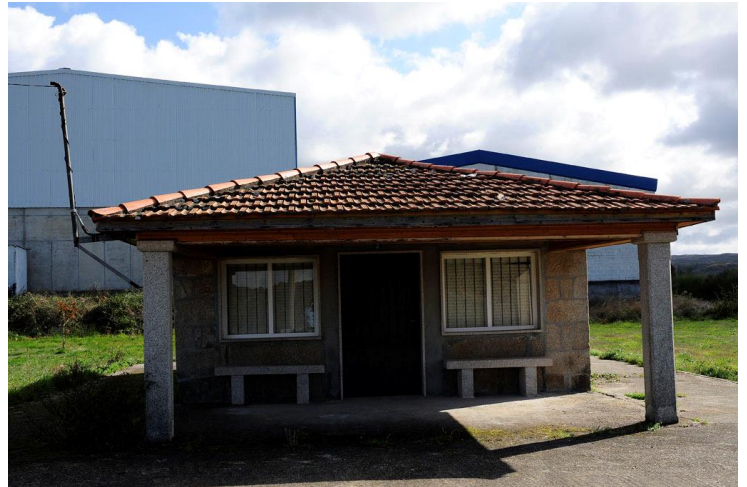
Capela de perpiaño, planta rectangular dunha soa nave e cuberta de tella do país a tres augas. A fachada ten porta lintelada con dúas ventás e dous bancos adosados a cada lado. Esta fachada está retranqueada con respecto á cuberta, que sobresa e apoiándose en dúas columnas de granito de sección cuadrangular. Nos laterais unha cornixa percorre todo o beiril. Nas súas inmediacións hai un cruceiro.

**Estado de Conservació** Bo  
**Uso Actual:** Relixioso  
**Alteracións Morfolóxicas**  
**Tipo:** Morfolóxicas  
**Data:** 2005  
**Descrición:** No ano 2004-05 rehabilitouse. A fachada está totalmente alterada, con dúas ventás de aluminio e porta central, cunha disposición máis de vivenda que de capela. Na parte traseira apréciase como a cuberta foi lixeiramente elevada. Toda a capela

aséntase sobre unha planchada de cemento.

**Observacións:** No ano 2004-05 rehabilitouse con encintado de cemento e cuberta de tella nova. As ventás son de pvc con enreixado e persiana. Chapa metálica co número dous encima da porta de acceso e bancos de granito aos seus lados.
