Igrexa parroquial de Santa María

070087

Igrexa

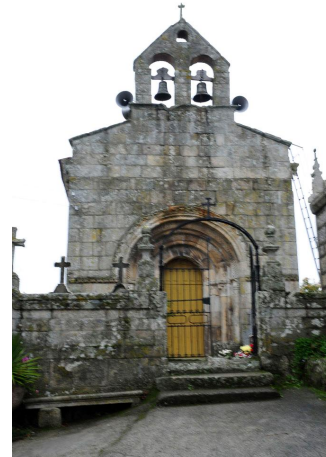
Na entrada do núcleo de Zos, situada sobre un alto outeiro, atópase a igrexa parroquial. Trátase dun edificio de estilo románico sometido a evidentes transformacións posteriores.

Presenta planta rectangular, con volume cúbico adosado á esquerda, correspondente á sancristía (ZOS,Santa María, VILADEREI, San Salvador. 41.16.10, fol.176, 1675 "siete rls de a ocho a Caballero para la sacristia, mas ocho rls de aocho que en todo hazen 200 rls, mas dos rls que me mando dar el cura para combidar los pedreros cuando acabaron la sacristia" ZOS, Santa María 41.20.5 fol 13, 1686 "40 rls para los pedreros que compusieron el pisado de la sacristia". Os paramentos son de boa cantería e a cuberta de tella do país a tres augas.

A fachada principal, ten unha portada con tres arquivoltas de gran riqueza ornamental, sobre dous pares de columnas. Os capiteis están decorados con motivos xeométricos, vexetais e de animais. O remate superior, é en espadana con dobre arco de medio punto e frontón triangular, coroado con cruz.

Na actualidade conta cunha única porta lateral no lado esquerdo. Trátase dunha porta de arco de medio punto decorada cun baixorelevo de motivo sogueado no tímpano. A da dereita aparece tapiada (ZOS,Santa María. 41.20.5, fol 96, 1773 "de los canteros que dieron la cal y cerraron la puerta de la sacristia vieja...". É de salientar a presenza de canecillos en toda a cornixa da nave, agás na zona da ábside que se refixo. No ano 1787 desplomouse a nave (ZOS, Santa María, 41.20.5., sen fol., 1787).

En varios dos sillares do paramento hai cruces gravadas, e na portada, no seu lado esquerdo, unha inscrición.

O adro (ZOS, Santa María.41.20.5, fol.84, 1764 "27 rls que di al cantero que hizo la pared del atrio") está pechado por muros de cantería e ten varias cruces pertencentes ao Viacrucis xa desaparecido (Libro 41.20.5, fol 188, ca. 1847 "catorce cruces de piedra del via crucis del atrio inclusa del Outeiro inmediato a dicho Atrio y una pila para el agua bendita colocada ala mano izquierda de la entrada de la Puerta pequeña de la Yglesia 240 rls. Sen Fol.1847. Autorización e bendición do viacrucis do adro). O acceso á igrexa, realízase por unha porta de forxa, flanqueada por pináculos.
