## Cruceiro

090005

**Nomenclator:** 3203201  
**Coord. UTM:** X: 60907418  
Y: 465828773  
**Concello:** Xinzo de Limia  
**Parroquia:** BOADO  
**Lugar:** Boado  
**Tipoloxía:** Arquitectura Relixiosa  
**Tipo:** Cruceiros  
**Subtipo:** **Cruceiro**

**Denominación:** **Cruceiro**  
**Etaapa Histórica:** Idade Moderna  
**Estilo relevante** Popular

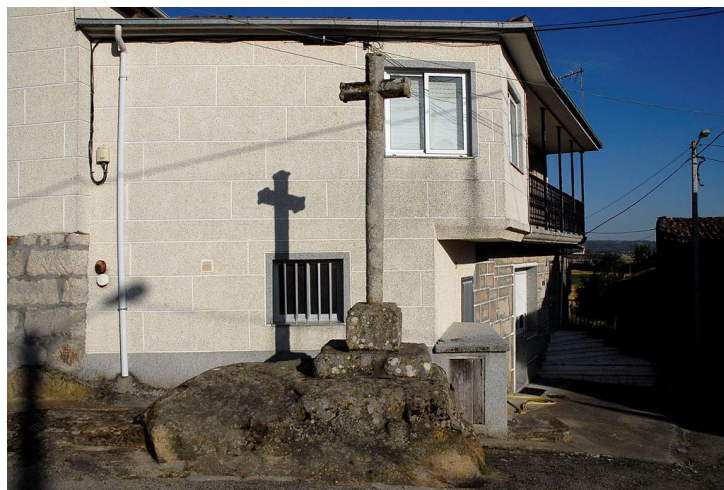
Pequeno cruceiro situado na esquina da praza do pobo. Elévase sobre unha rocha natural na que se dispón unha grada cadrada na cual repousa unha basa con unha moldura en forma de caveto na parte superior. O fuste é de sección circular mentres que a cruz, unida a este sen capitel, é de forma oitavada.

Estado de Conservació Bo

Descrición: Para a unión entre fuste e cruz empregouse como aglutinante cemento.
