## Cruceiro

090013

Cruceiro

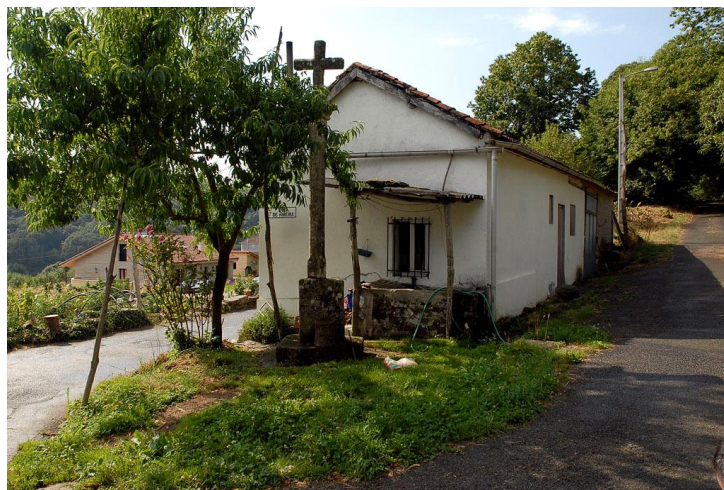
Situado á entrada do pobo nunha illa entre dous camiños. De ahí quizais a forma do seu basamento de forma triangular como querendo dividi-lo espacio. Ten dúas gradas de forma irregular, a inferior cáseque enterrada por completo. O fuste é cuadrangular nas partes superior e inferior mentres que o resto ten os cantos mortos . O capitel inicia con unha moldura en forma de bocel e remata en cornisa dórica. A cruz, que presenta unha importante fractura, responde ó mesmo modelo que o fuste, sección cadrada cos vertices mortos.

| Descrición: | A cruz está fracturada en toda a súa sección na parte inferior. A árbore próxima ameaza a súa seguridade, así como, limita a súa visibilidade. |
