## Igrexa parroquial de Santa María

090153

### Datos de Localización

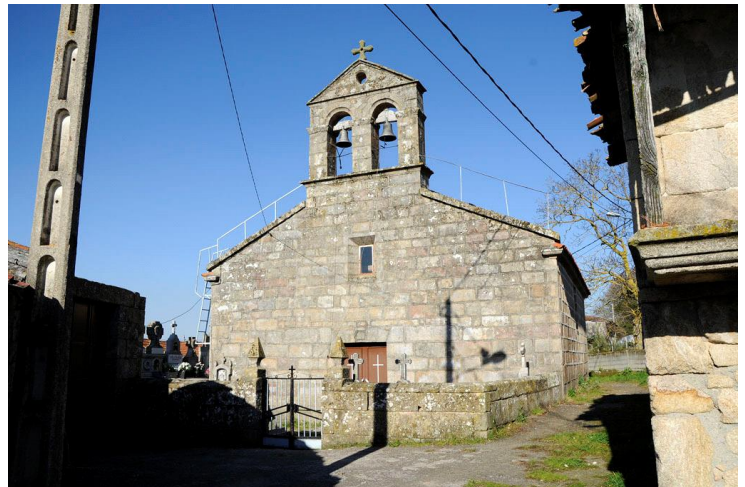
Da fábrica románica da igrexa únicamente quedan os perpiaños con marcas de canteiro distribuídos polos lenzos do edificio. Como se dixo o edificio reformouse practicamente na súa totalidade no século XVIII. Exteriormente está composto por dous volumes que se corresponde coa abside, de menor tamaño, e o resto da nave da igrexa. A fachada principal é completamente austera con unha porta alintelada e sobre ela unha fiestra con derrame exterior. O campanario é tamén unha sinxela construción con dous ocos para sendas campás e un frontón triangular con un pequeno óculo e remate con unha cruz. Hai que destacar aquí que as impostas dos arcos están decoradas con diferentes motivos coma rosáceas, liñas ondulantes...

Unha cornixa en gola recorre o edificio. A excepción da sancristía, que é un volume adosado á abside e final da nave polo lado norte, que é en caveto e a estancia ten menor altura que o resto do edificio.
