## Igrexa parroquial de San Nicolao

090161

Ficha do catálogo do planeamento urbanístico do Concello de Xinzo de Limia. Clave de Identificación: R-19

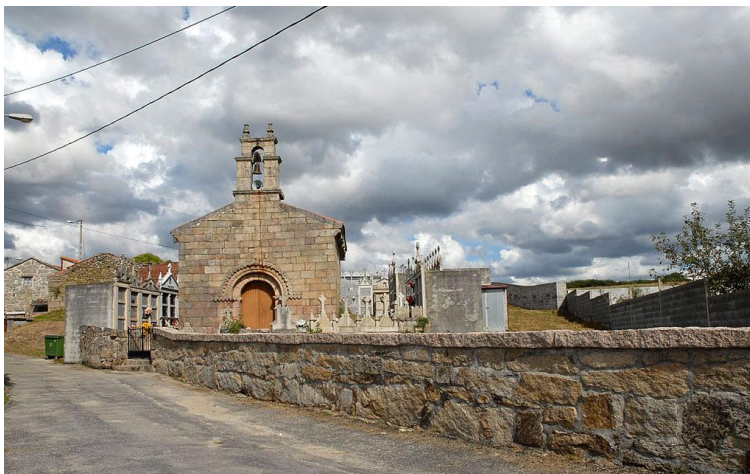
É a igrexa de Novás unha pequena e fermosa edificación románica que se conservou practicamente inalterada ata os nosos días. O edificio está construído en perpiaño, con algúns elementos a tizón e procurando fiadas regulares. Nalgún destes perpiaños percíbense marcas de canteiro. Existe unha gradación de volumes, diferenciando a zona da ábsida do resto da nave. A súa fachada é bastante austera a excepción da portada de acceso. Aquí elaborouse unha porta de arco de medio punto con triple arquivolta, a primeira de doelas lisas sen decoración, a segunda ornamentada con dobre bocel sobre o que se dispón un ziz-zag e finalmente decoración vexetal de follas. Esta repetirase na terceira arquivolta xunto a decoración de bolas. Os arcos repousan sobre impostas decoradas igualmente con bolas e á súa vez estas sobre xambas con relevos en zig-zag.

No centro da fachada ergueuse unha pequena e rudimentaria espadana con un receptáculo con arco de medio punto peraltado e dous pináculos piramidais con bola rematando a estrutura.

Outra porta de entrada localízase na fachada norte, tamén de arco de medio punto, mais neste caso sen decoración. Toda a igrexa conta con modillóns sostendo unha forte cornixa labrada en planos lisos (a excepción da zona da ábsida onde se ornamentou con un liña ondulante en zig-zag) e estes son decorados. No lateral norte as formas escollidas son preferentemente xeométricas mentres que na fachada contraria e preferentemente na ábside combínanse coas animalísticas.

O testeiro é recto, e no mesmo únicamente se abre como vano unha pequena seteira. Sen embargo, mirando cara ó sur si se lle abriu unha fiestra de maior amplitude, arquivoltada e con derrame cara ó exterior, é produto dunha reforma posterior.

A unión dos dous volumes que compoñen o edificio prodúcese mediante o adosamento sen que cheguen a engarzarse. A cuberta é a dúas augas e está algo elevada con respecto á cota que tería en orixe.
