## Casa con escudo

090201

Casa Grande

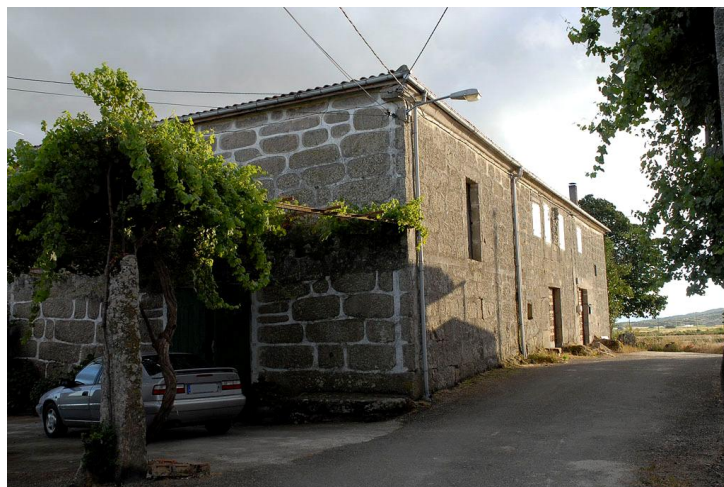
Esta edificación concíbese como unha grande edificación cuadrangular ó exterior con muros de perpiaño irregular que no seu día deberon estar encintados de cal e hoxe fano de cemento. Os ocos son escasos combinándose fiestras con portas de aire e dous grandes portalóns que dan acceso a patios interiores. Remátanse os muros con unha cornixa en gola só existente na fachada principal.

O elemnto máis destacado será o escudo labrado nun bloque granítico con ielmo mirando ó fronte, biseira baixada e penacho. Adornando os laterais do escudo caen dous lambrequíns. Ocupando todo o campo un león rampante fronte a unha torre e tres estrelas de seis puntas que se deben corresponder coas armas dos Gil. De feito na súa *Descrición* González de Ulloa particulariza unha casa "de Gil" neste lugar.

Estado de Conservació Bo
