Capela da Asunción 010051

Concello: Baltar

Denominación: **Capela da Asunción**

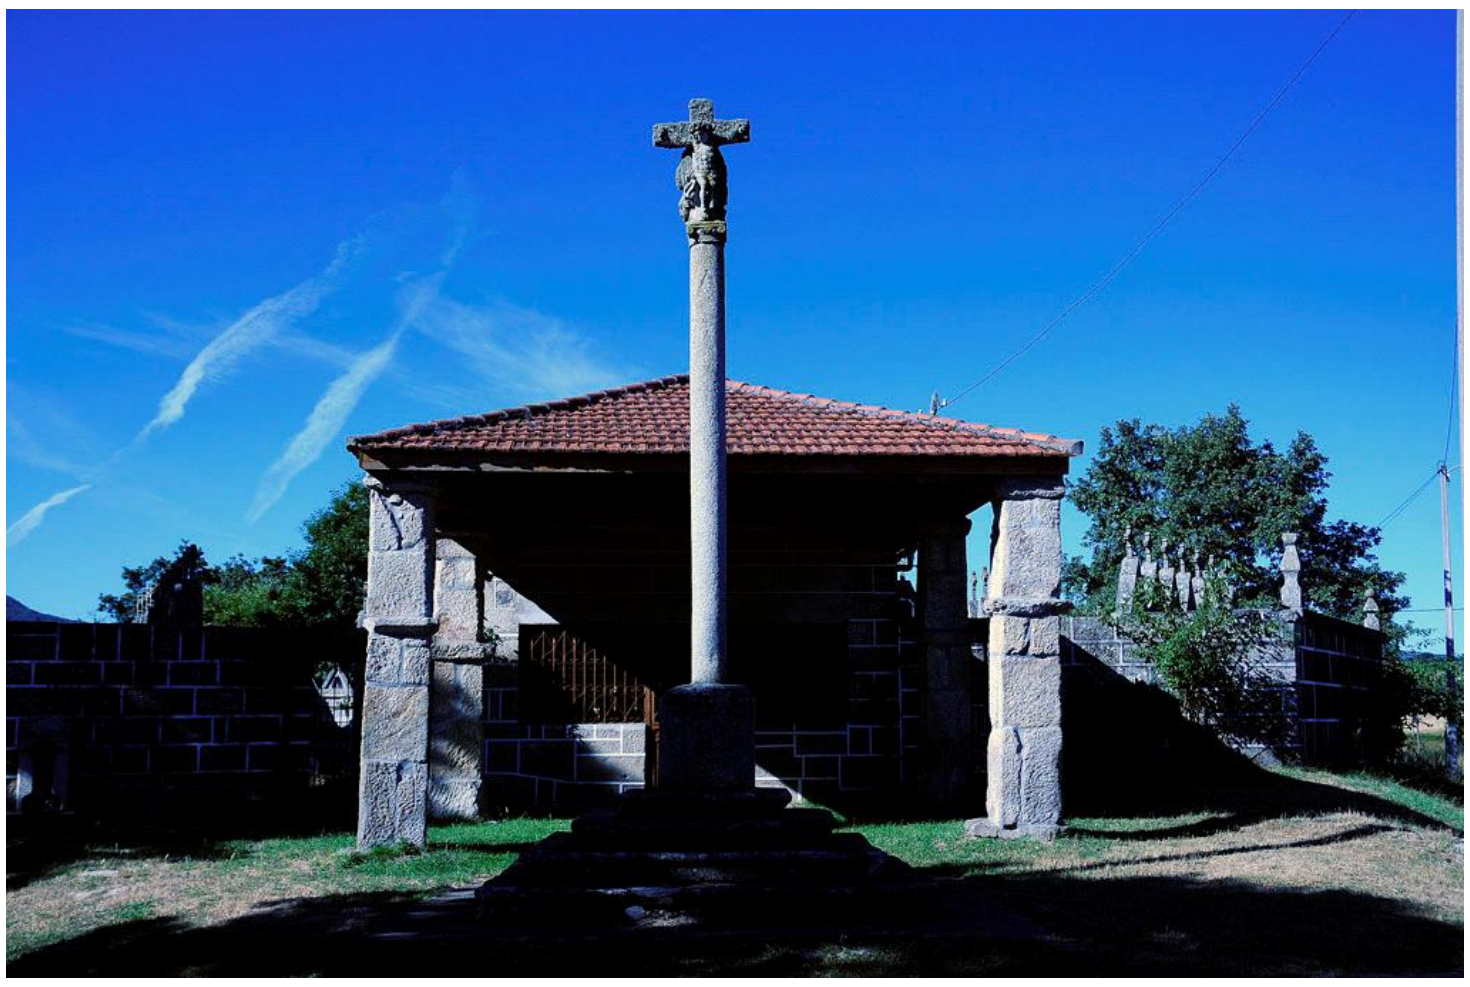
Pequena edificación con planta rectangular, paramentos de perpiaño, cuberta de tella do país a catro augas e pórtico dianteiro. A fachada principal, ten porta enreixada, flanqueada por dous vanos tamén enreixados, dispostos de xeito que parecen un todo, en forma de "T". A estrutura da fachada atópase alterada, tal e como reflexa o engadido de cemento da zona baixo a cuberta. O pórtico, de considerables dimensións, descansa sobre catro pilares de sección cadrada con moldura no seu tercio superior. A cuberta deste pórtico ten estrutura de madeira e tella.

Estado de Conservació Bo

Descrición: Na fachada principal, na zona baixo a cuberta, hai un engadido que rompe coa disposición das fíadas de perpiaño orixinais.

Observacións: A fachada ten encintado en branco. Os enreixados de porta e ventás, parecen bastante actuais.
