Fonte e lavadoiro 020075

Concello: Os Blancos

Denominación: **Fonte e lavadoiro**

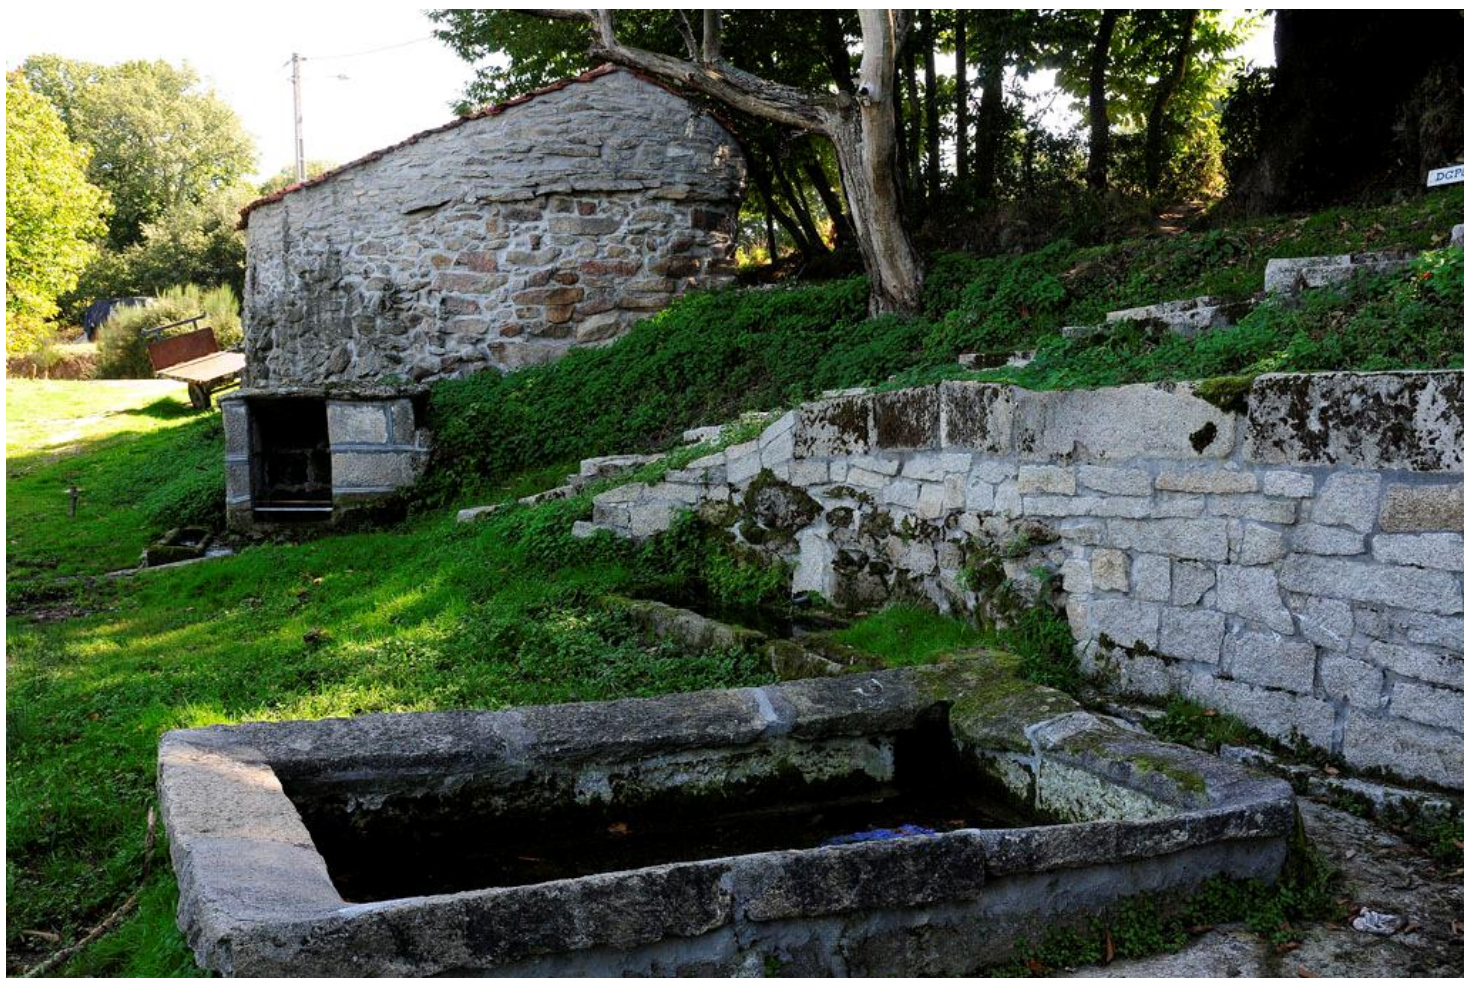
Fonte

Ubícase no lugar denominado A Lama, xusto detrás do forno. A fonte é de manancial, realizada en perpiaño e presenta estrutura cúbica. Péchase cunha cuberta lixeiramente inclinada, formada por grandes laxes de granito. A agua sae pola cara dereita, caendo nunha pía rectangular de granito con dous rebaixes. Xusto en fronte, atópase o lavadoiro de perpiaño con forma rectangular e coroando as súas paredes ten lousas inclinadas. A súa esquerda encóntrase a saída da auga que vai dar a unha pía rectangular de granito que presenta dous rebaixes; mentres ca súa dereita hai un estanque de cemento.

Estado de Conservació Bo

Observacións: Encintado de cemento tanto na fonte coma no lavadoiro. Os sillares que conforman a entrada da fonte están limpos e dispuxéronse en sentido horizontal dúas barras metálicas a modo de protección. Na marxe dereita do lavadoiro fíxose un estanque rectangular de cemento. Para facilitar o acceso a este conxunto e salvar o desnivel construíuse un muro e escaleiras de granito.
