## Muíño nº2

010226

Muíño

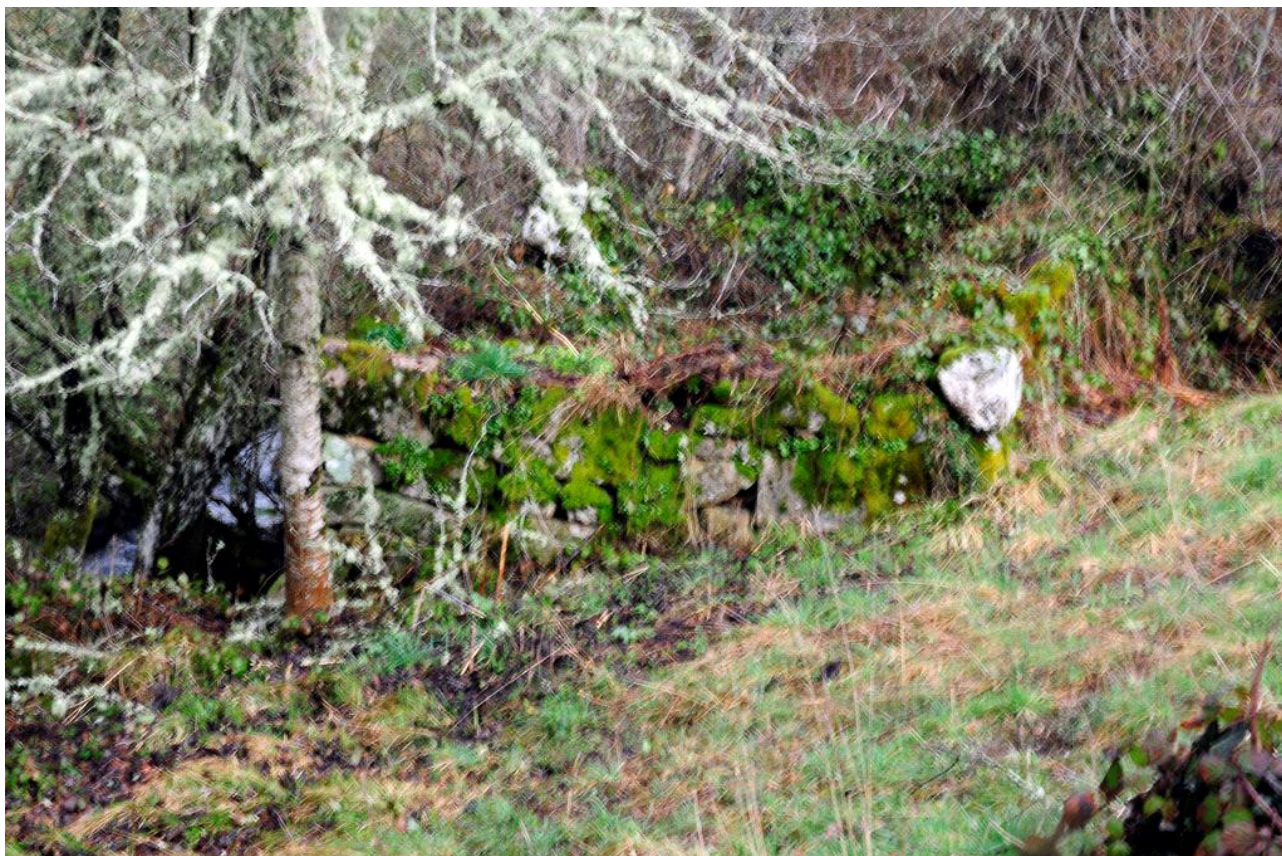
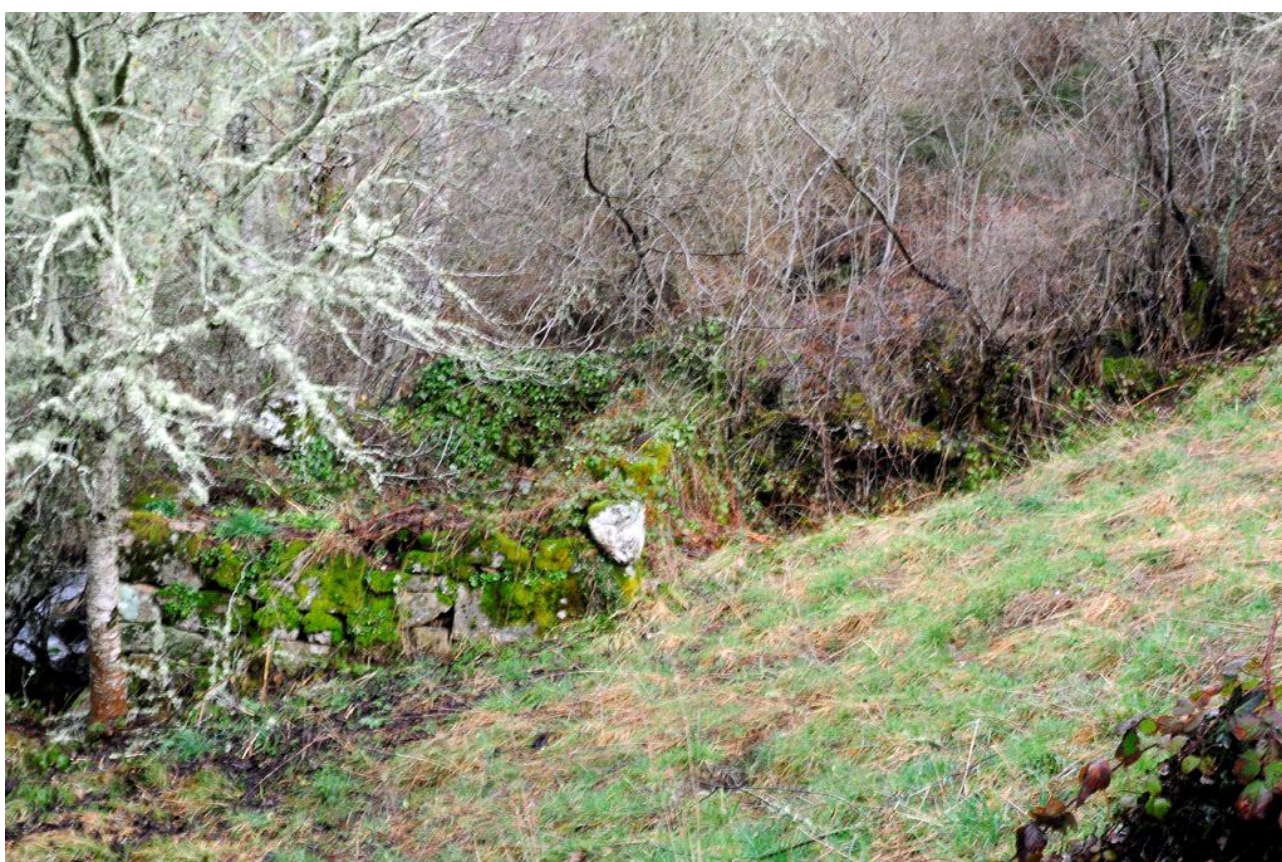
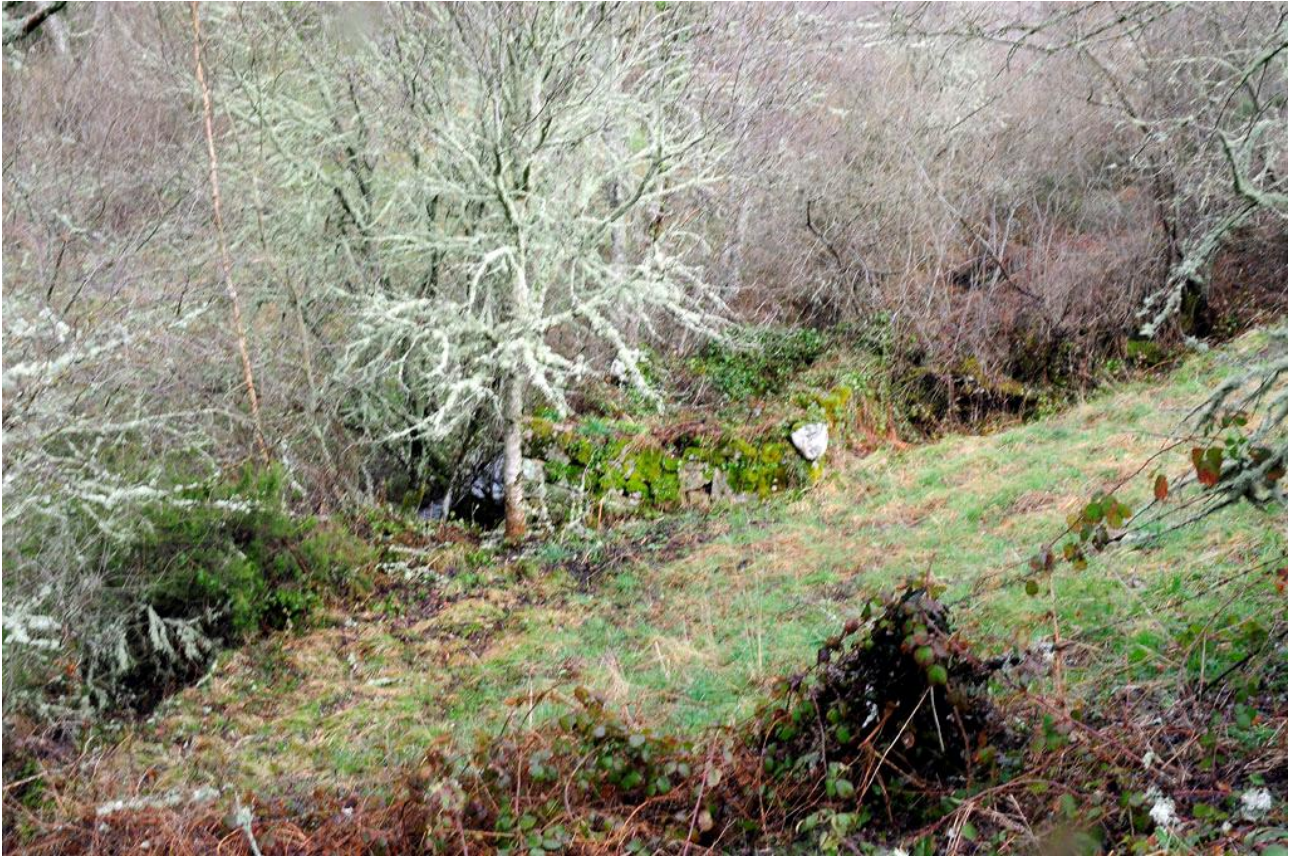
Ubícase no lugar coñecido como Os Prados de Bascós, moi preto do Muíño da Caridad. Tamén presenta estado ruinoso, non conservando a cuberta e parte dos seus muros atópanse derruídos. A vexetación cúbreo totalmente.

Estado de Conservació	Malo
Uso Actual:	Sen uso
