Muíño do Lisardo

010229

Muíño

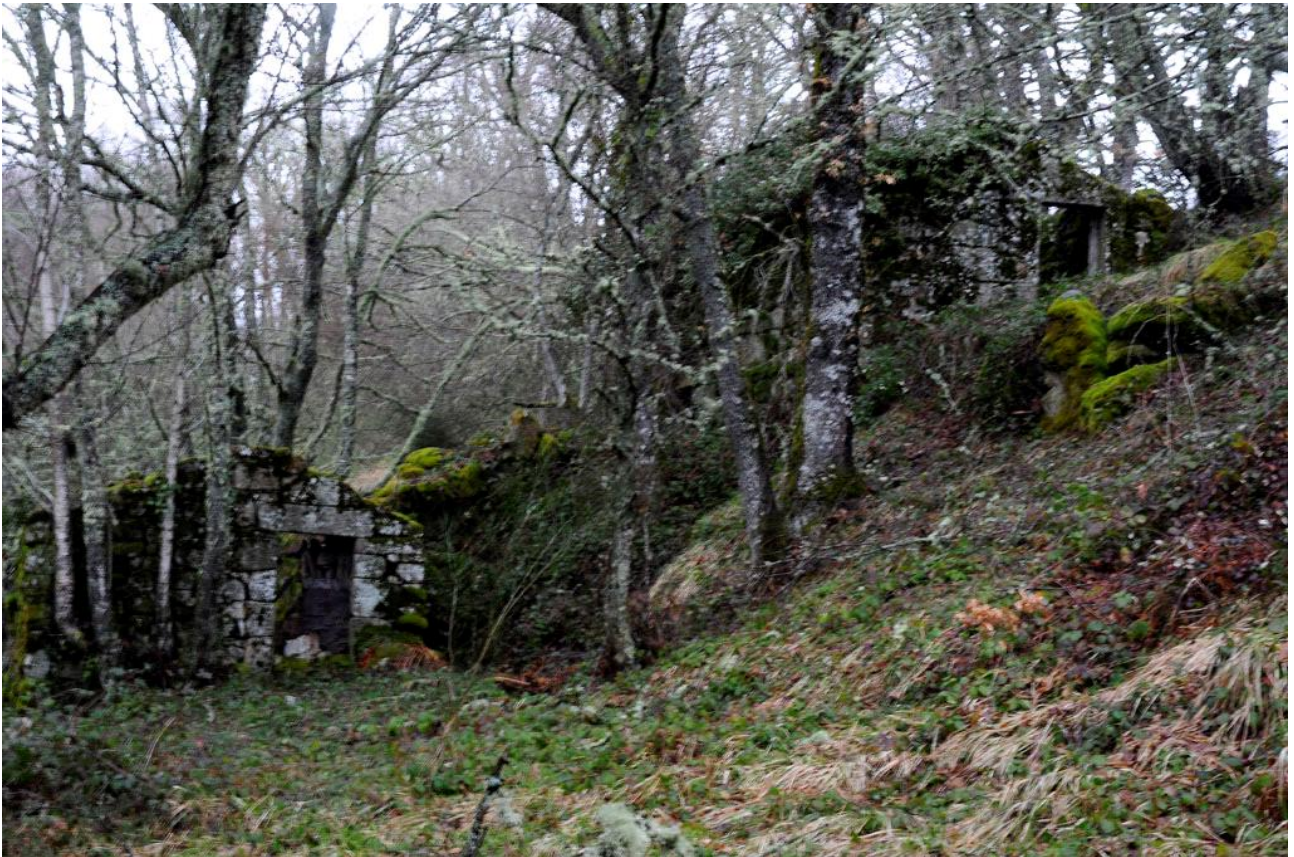
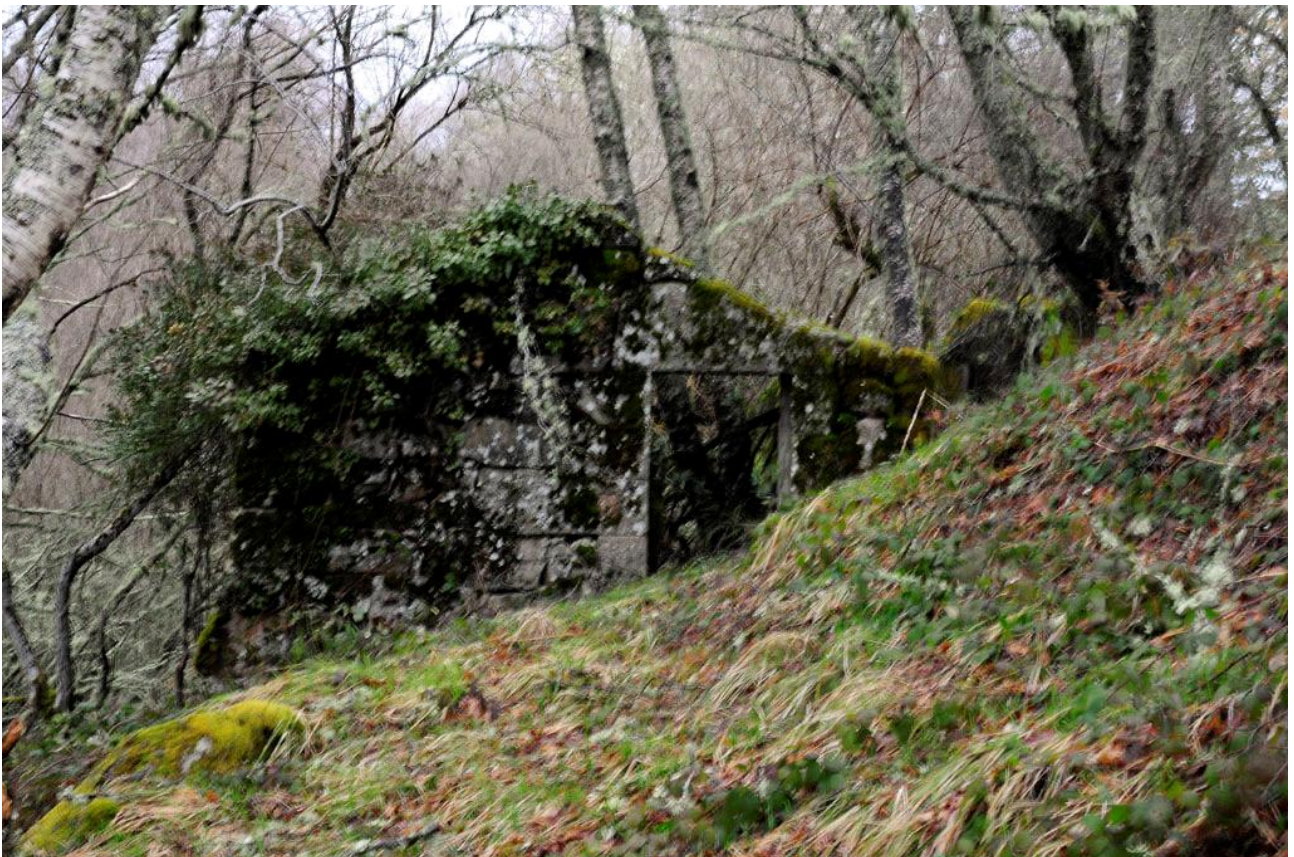
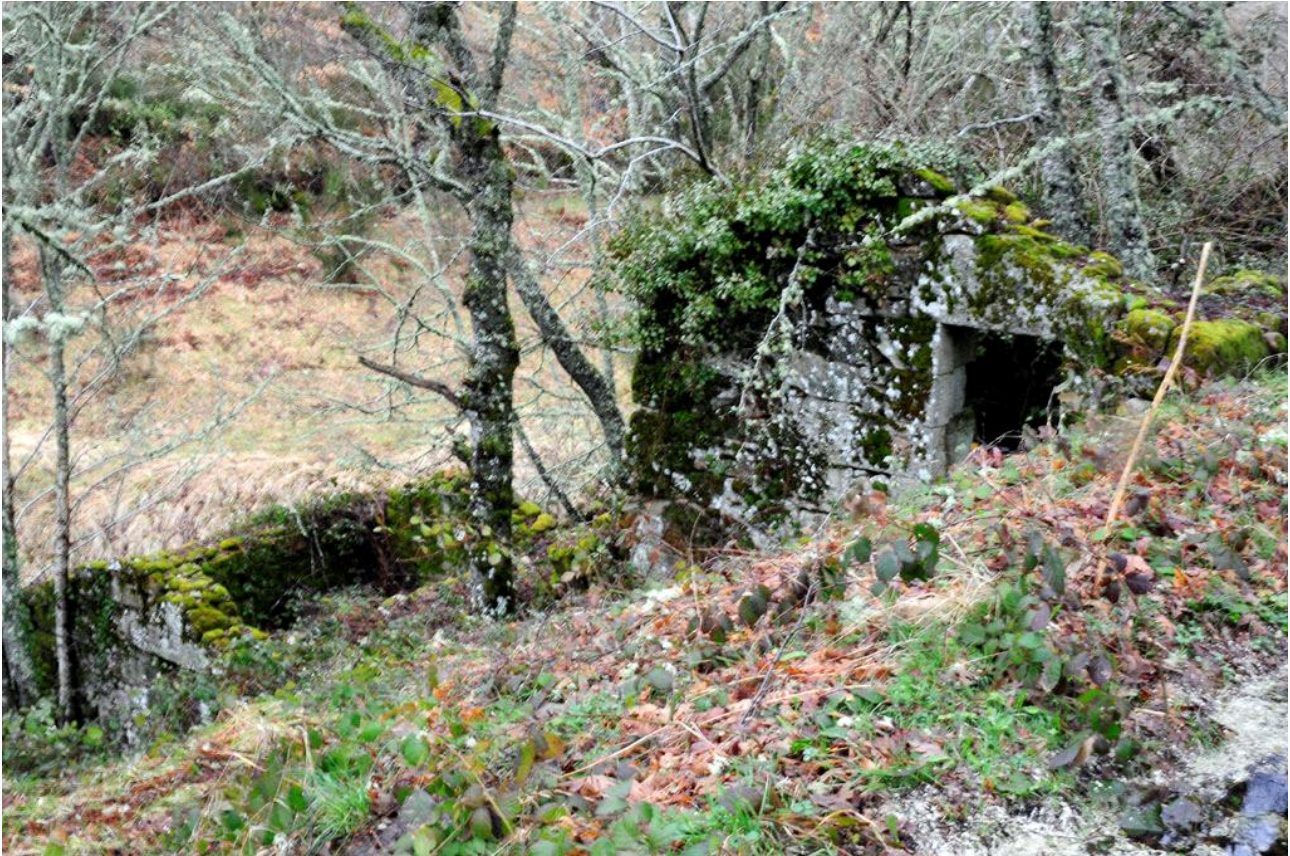
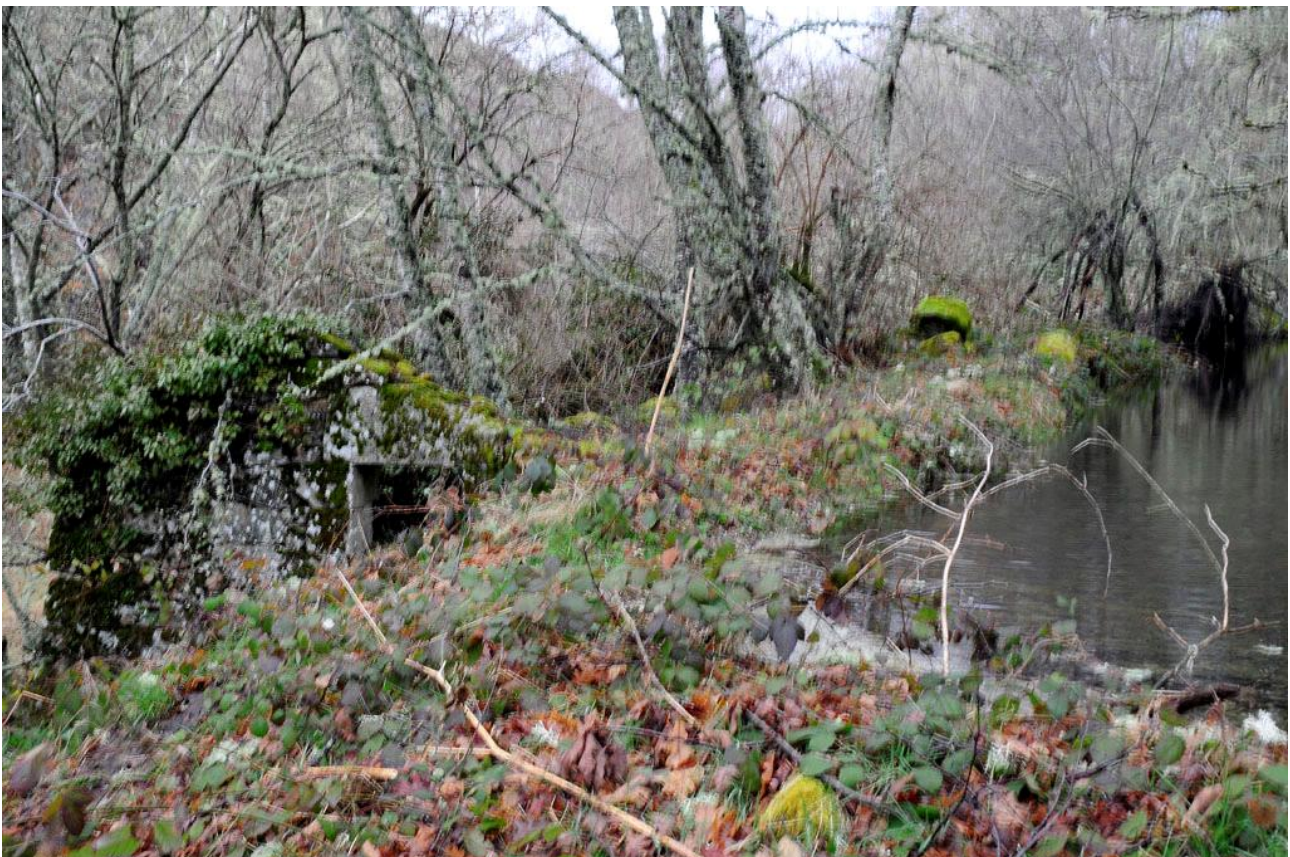
Observacións: Carece de cuberta. O seu interior atópase cheo de maleza. O brión cubre os muros exteriores. Toda a construción aparece rodeada de pequenos carballos
