## Canastro 6

040007

Canastro

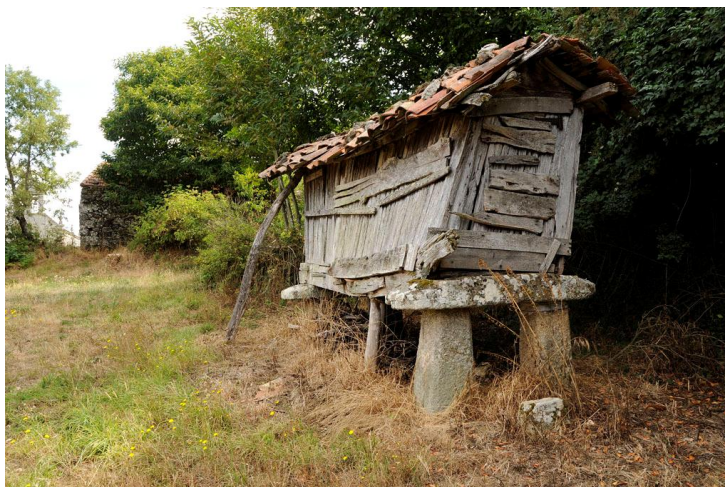
Canastro de madeira sobre dous pares de esteos, con tornarratos lonxitudinais sobre cada par e puntais de madeira, suxeitando o centro da grade que comeza a convarse. A cámara está formada por balaústres verticais e unha faixa de reforzo horizontal.

Estado de Conservació	Malo
Uso Actual:	Sen uso
