Muíño 1

040077

Muíño

| Concello: | Rairiz de Veiga |

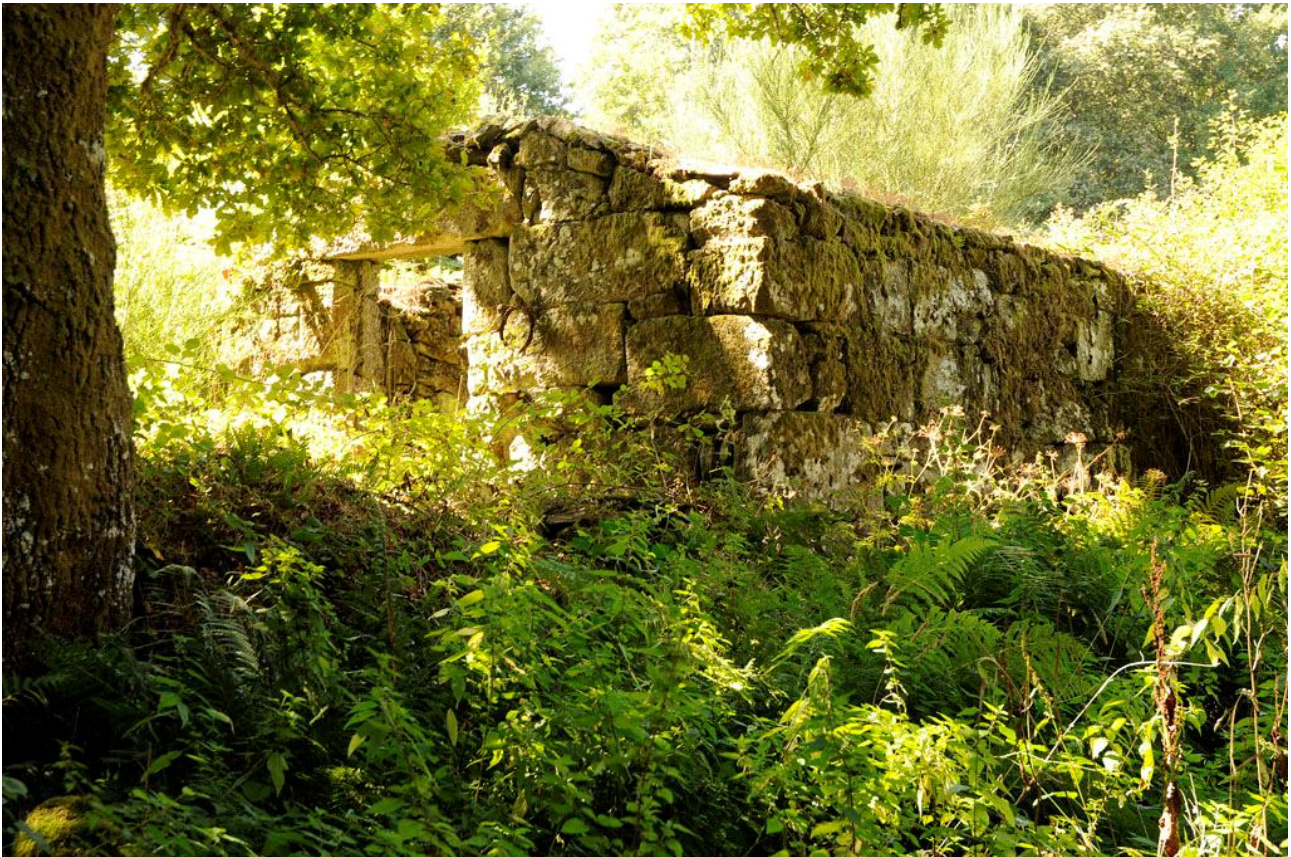
Edificio de planta rectangular, muros de cachotería, asentados en seco e tellado a dúas augas que xa non conserva.

| Observacións: | En total ruína física e inaccesible, debido a maleza.que rodea ao ben e o seu ámbito. |
