## Canastro 1

040300

Canastro

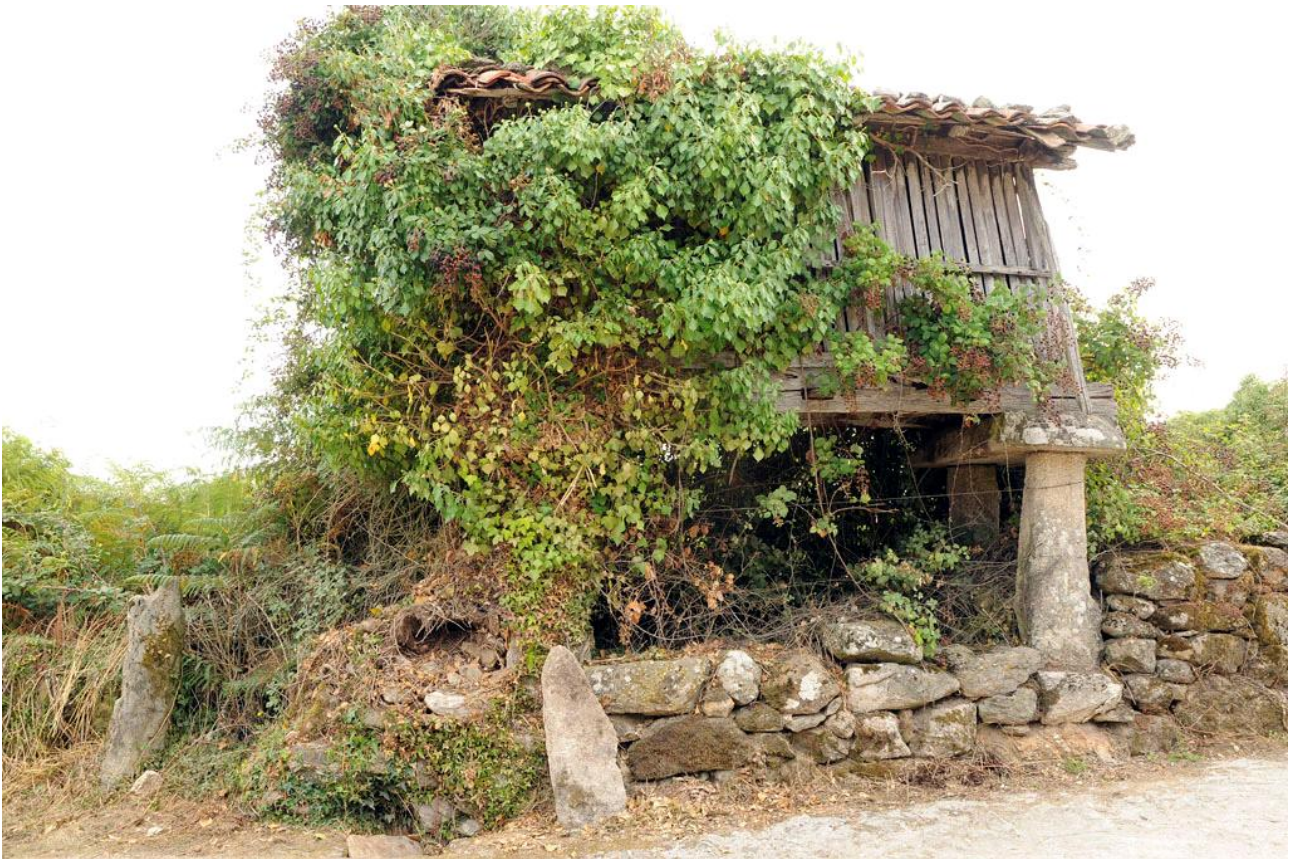
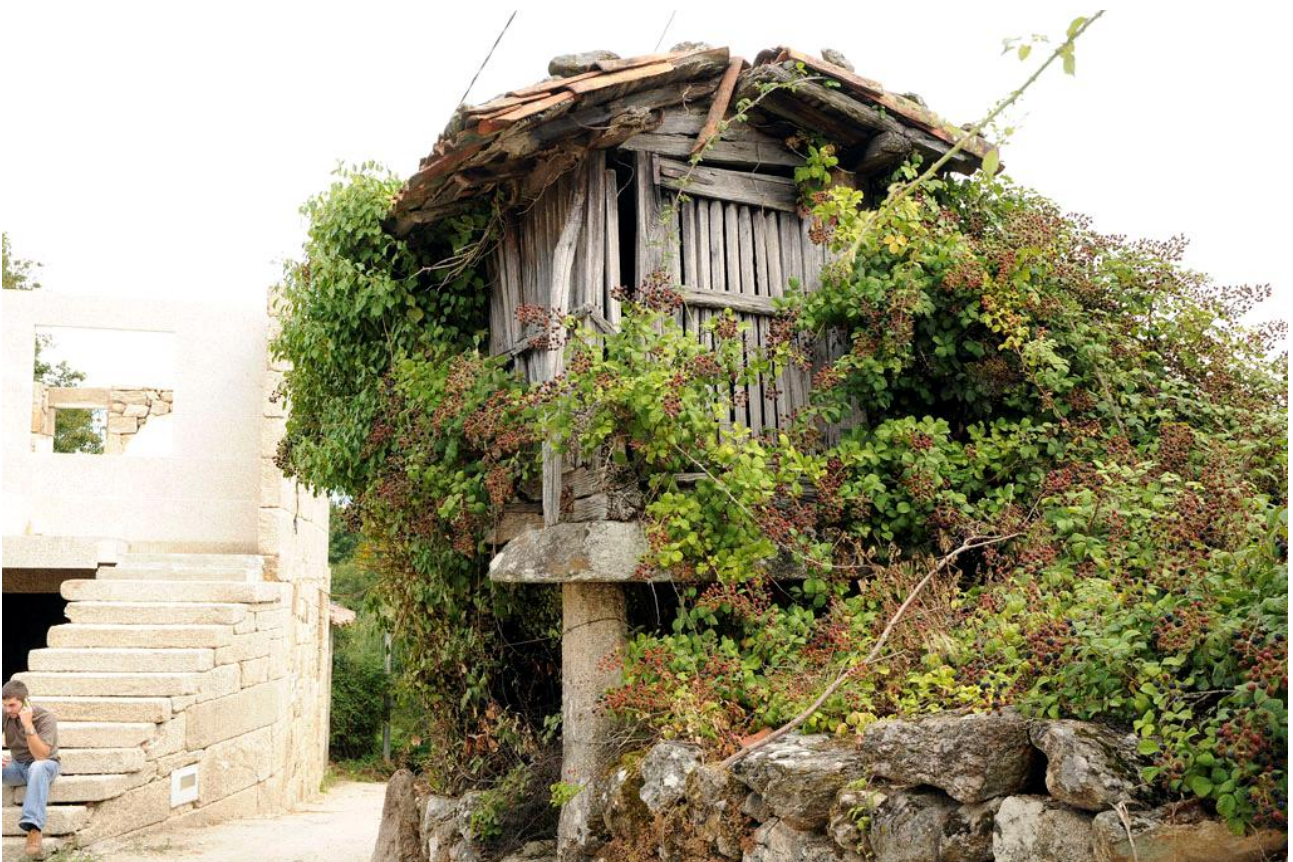
Estado de Conservació	Malo
Uso Actual:	Sen uso
Alteracións Morfolóxicas	
Tipo:	
Data:	
Descrición:	
Proxecto:	
Axentes:	
Observacións:	En desuso, corre perigo de desaparición. Actualmente a estrutura de madeira está moi danada e cuberta de maleza.
