## Canastro 6

040305

Canastro

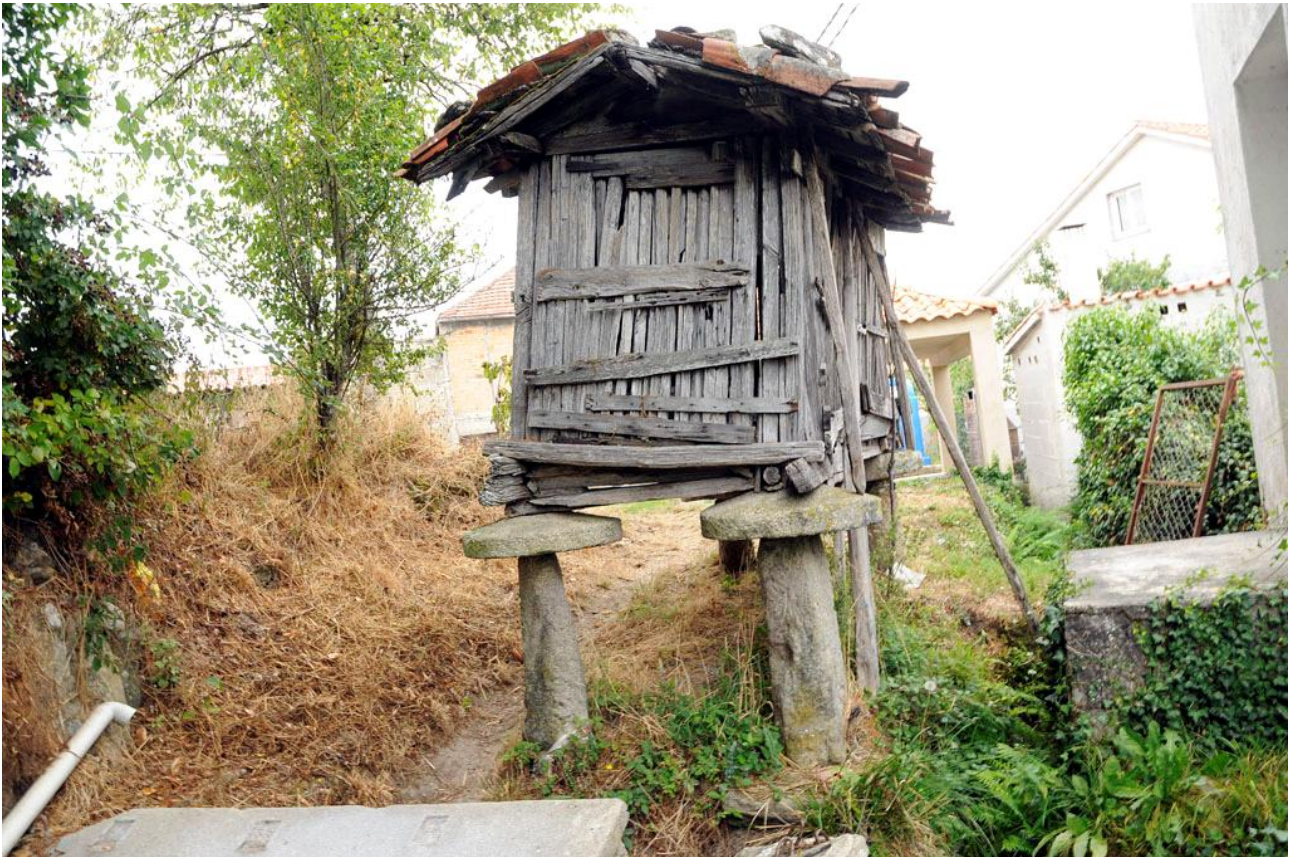
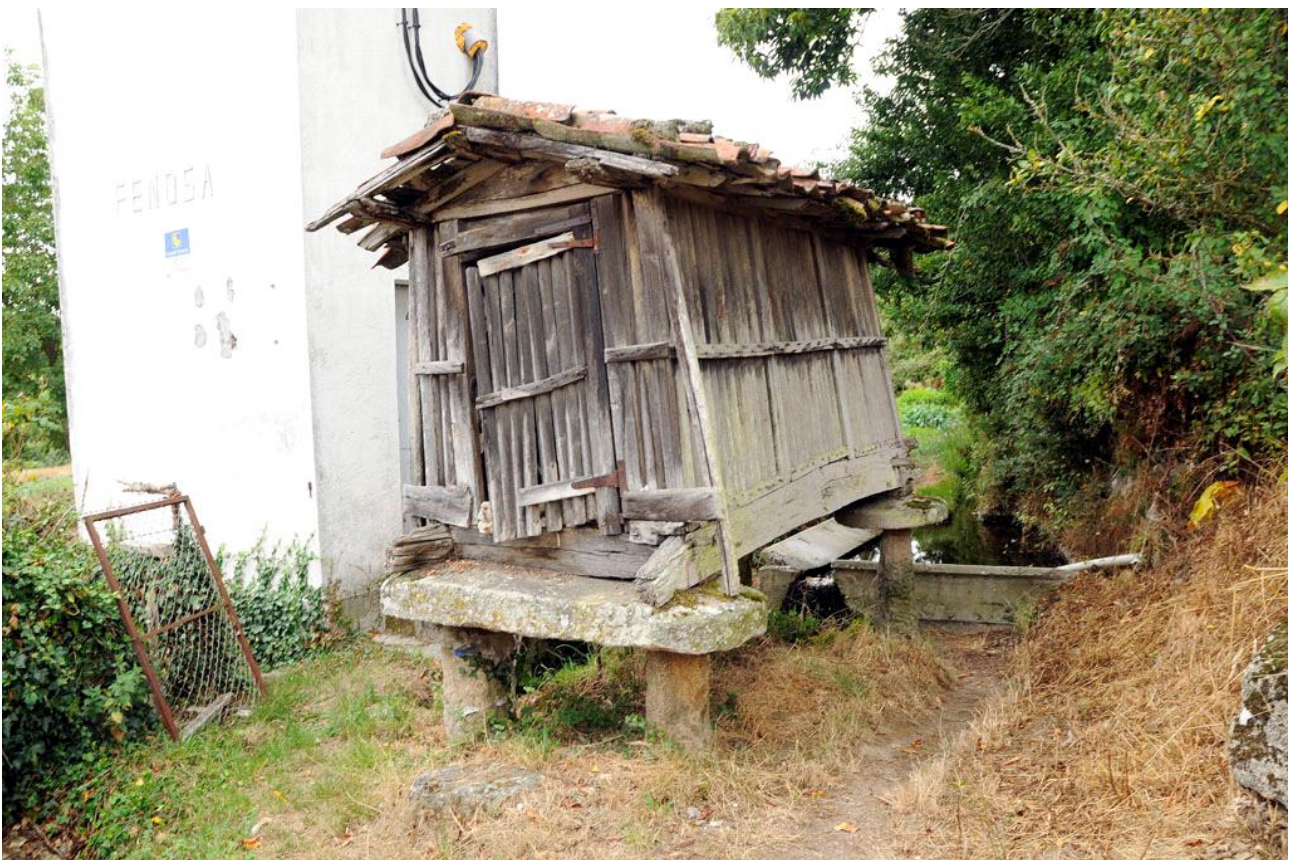
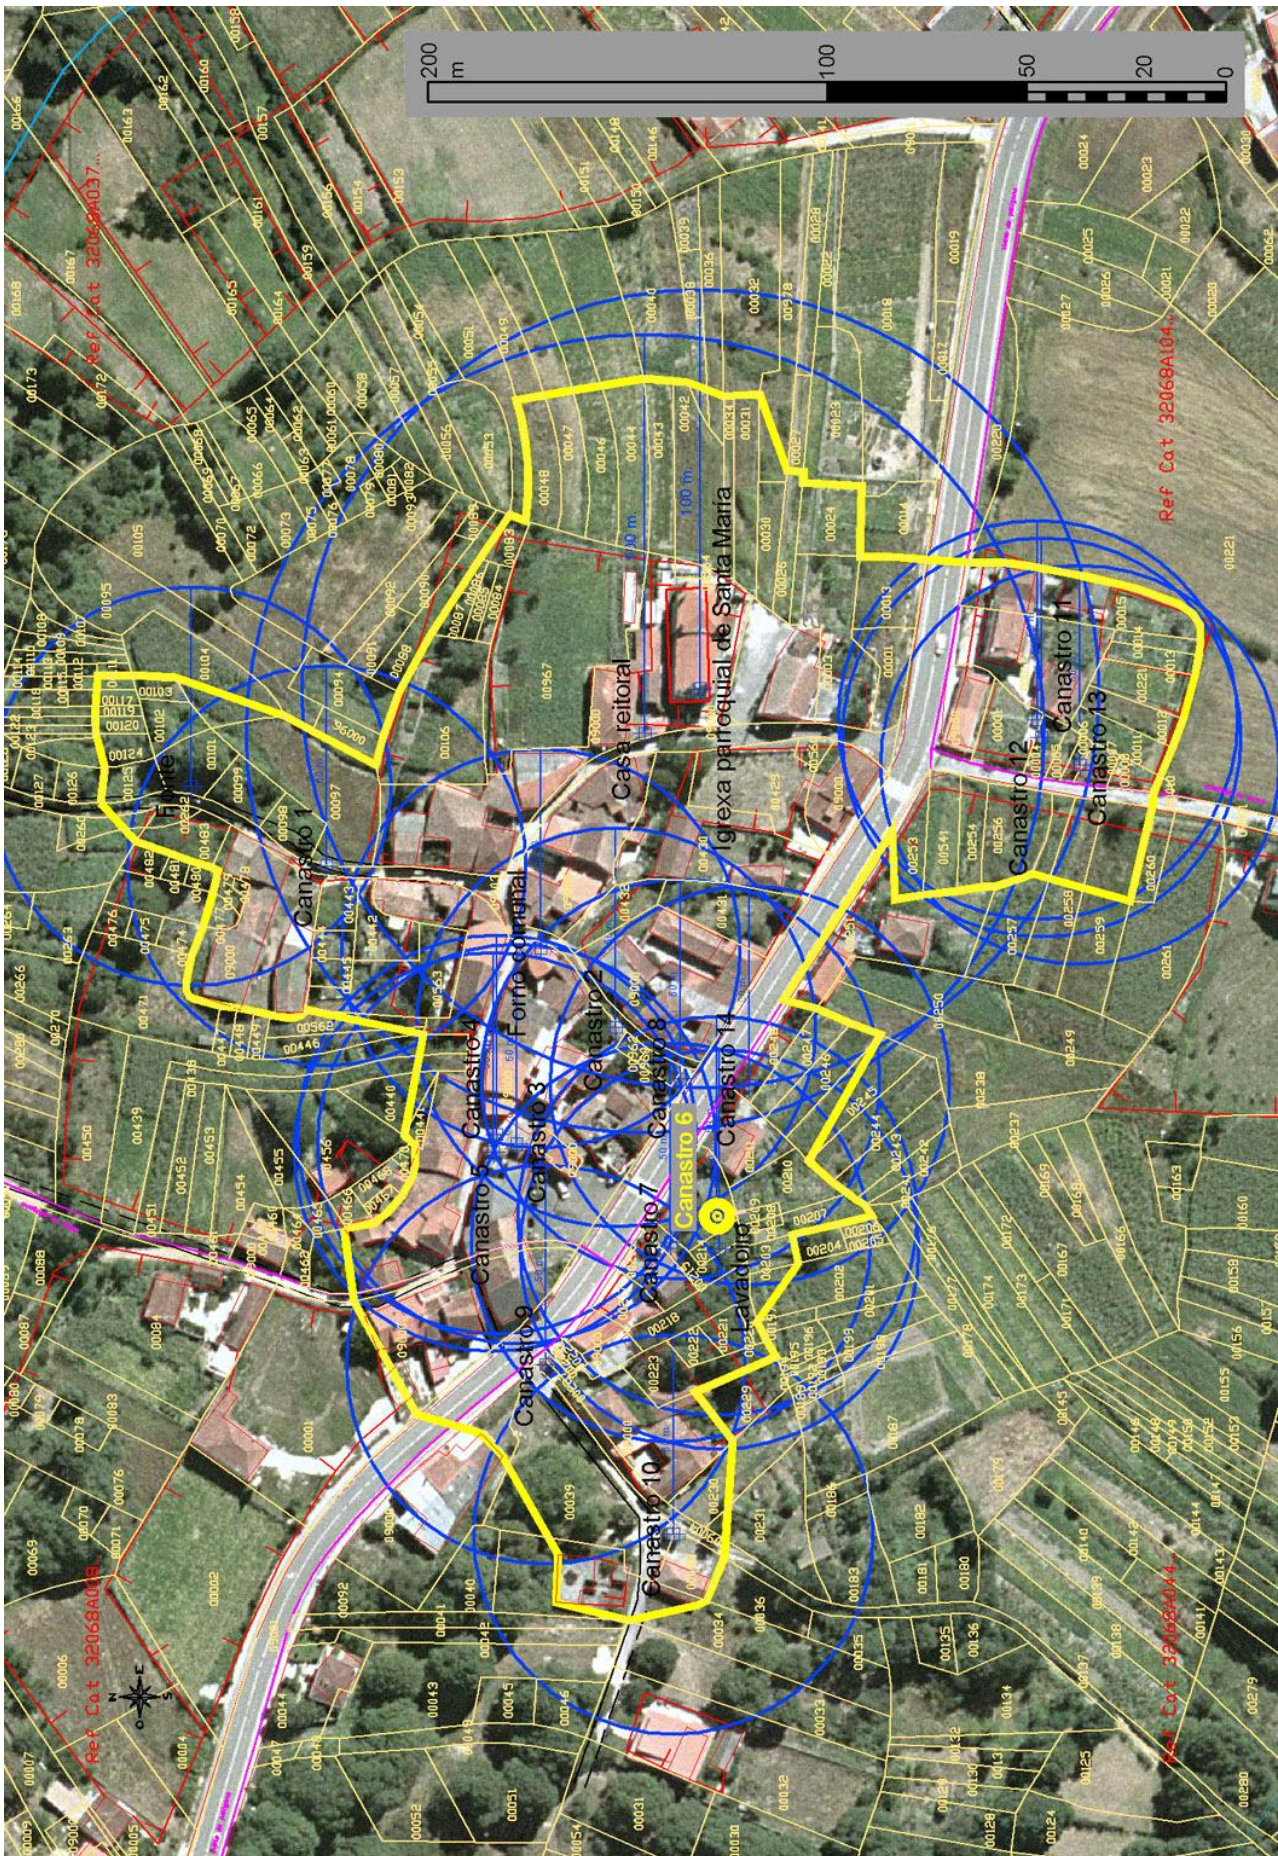
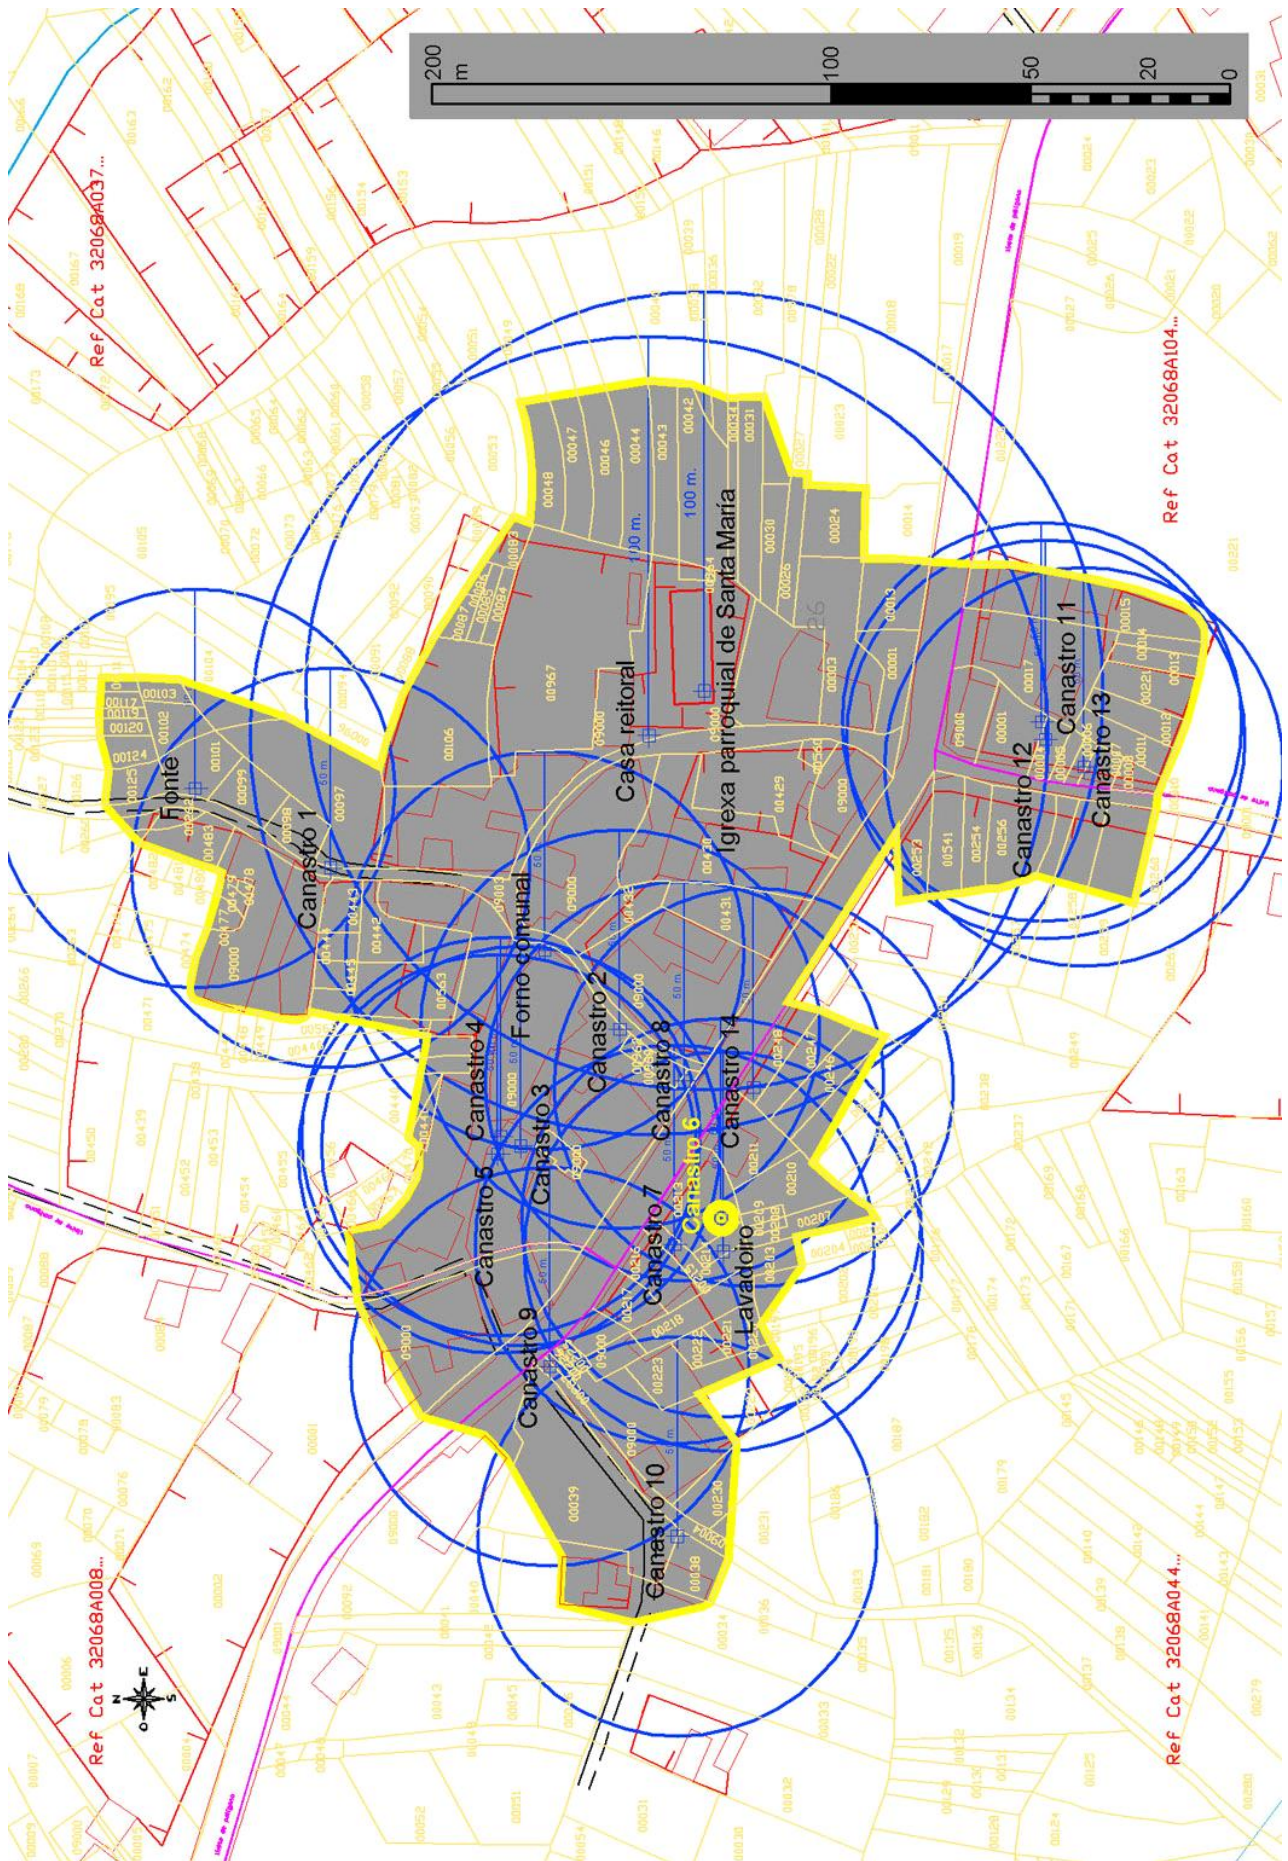
Estado de Conservació	Malo
Uso Actual:	Sen uso

Observacións: Tellado en moi mal estado que pode permitir o filtrado de auga. Estrutura moi deteriorada.
