Canastro 2

040414

Canastro

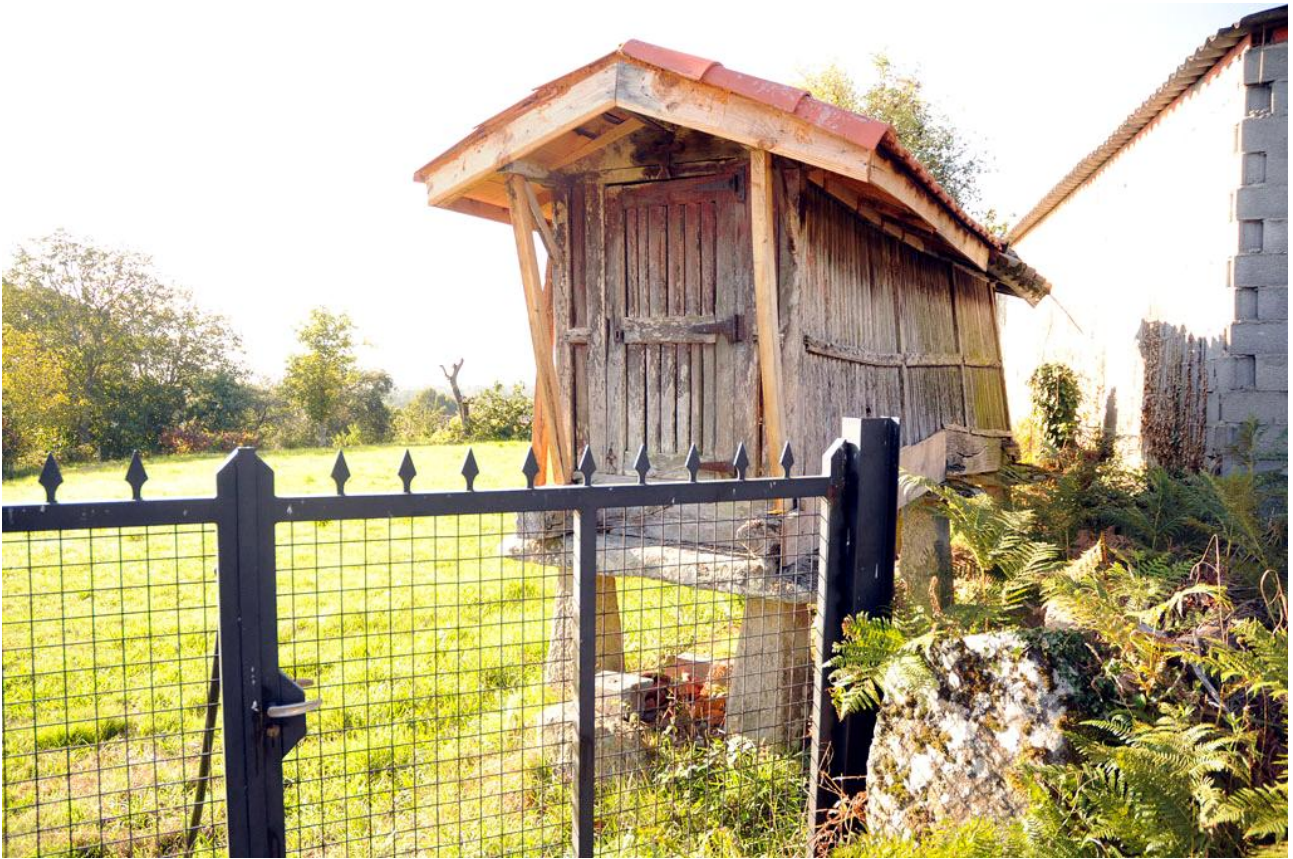
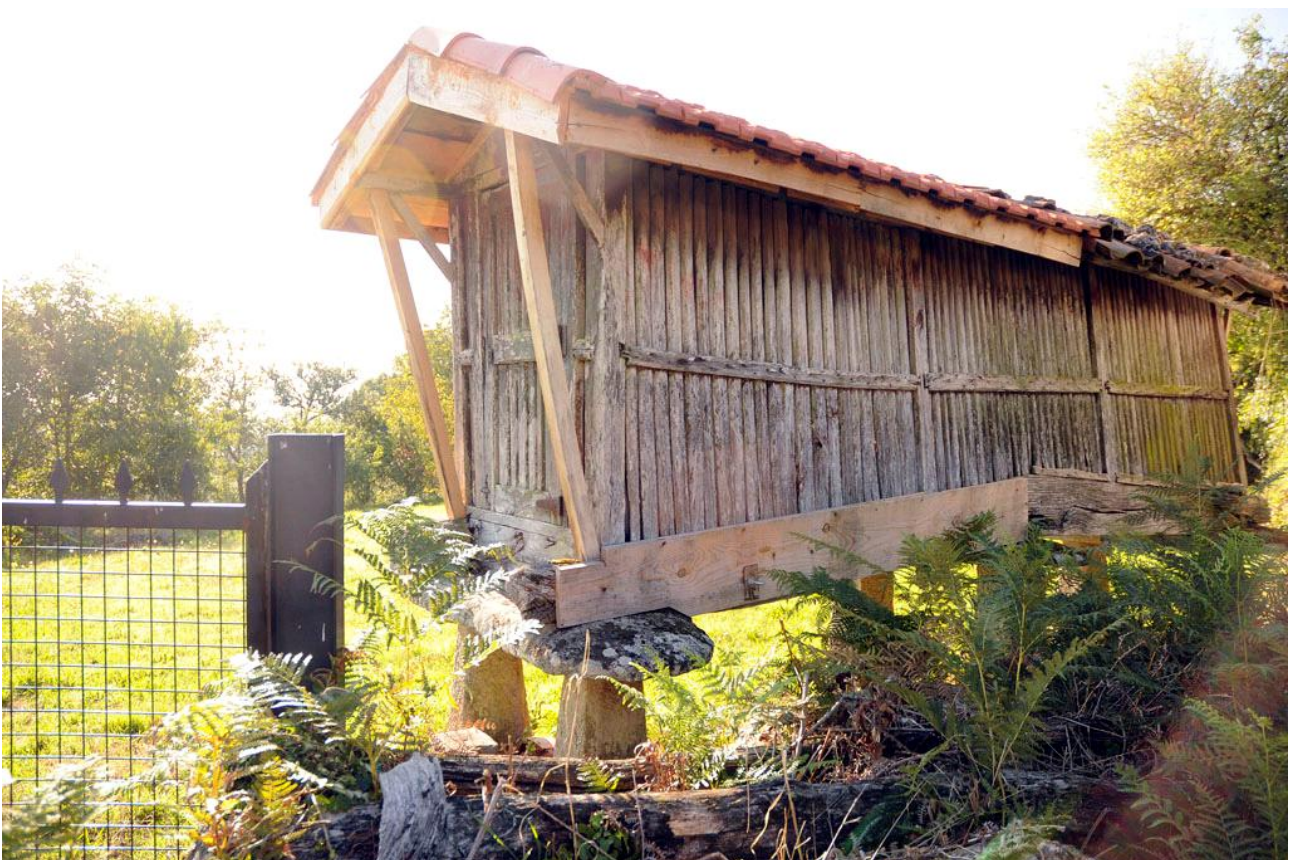
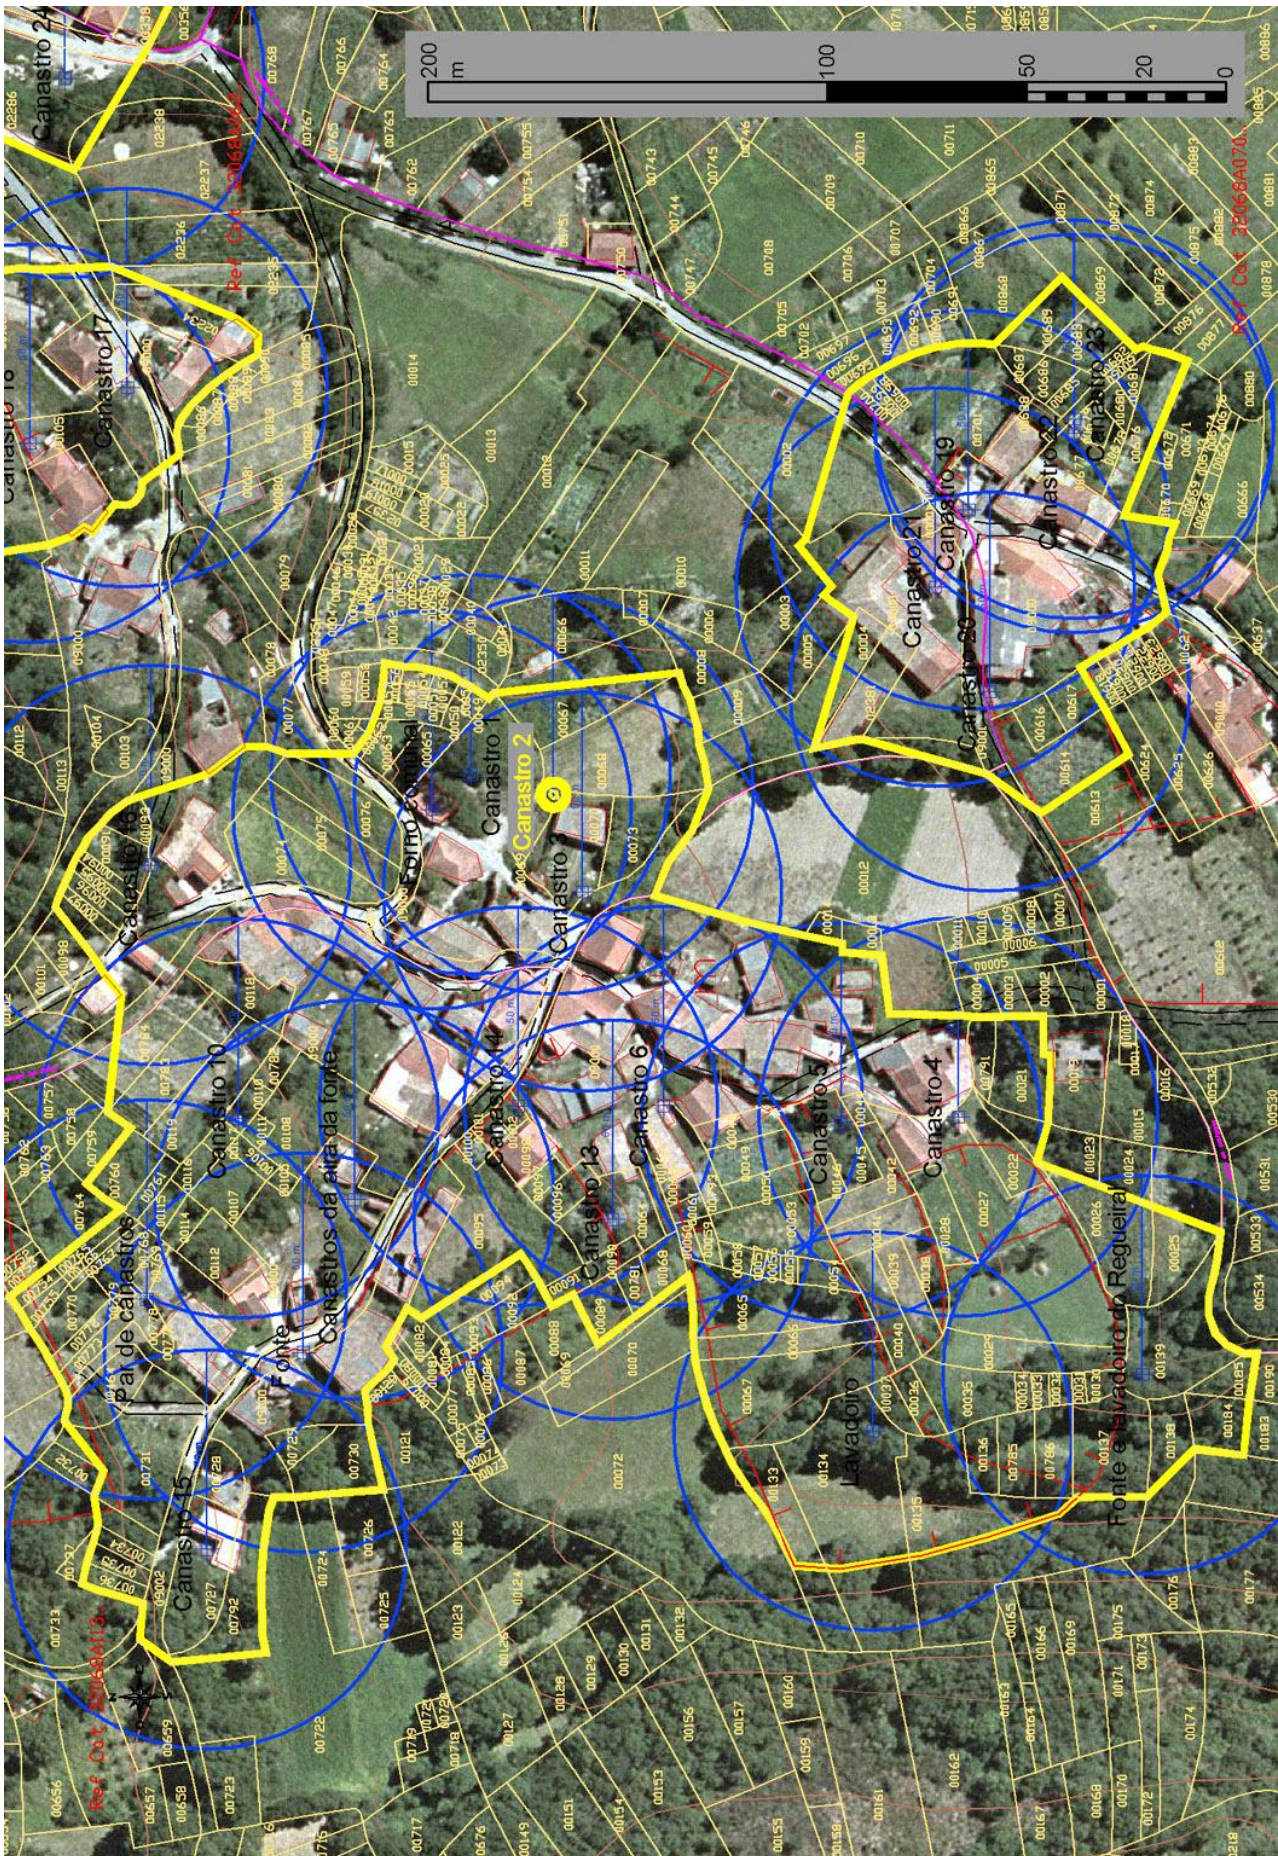
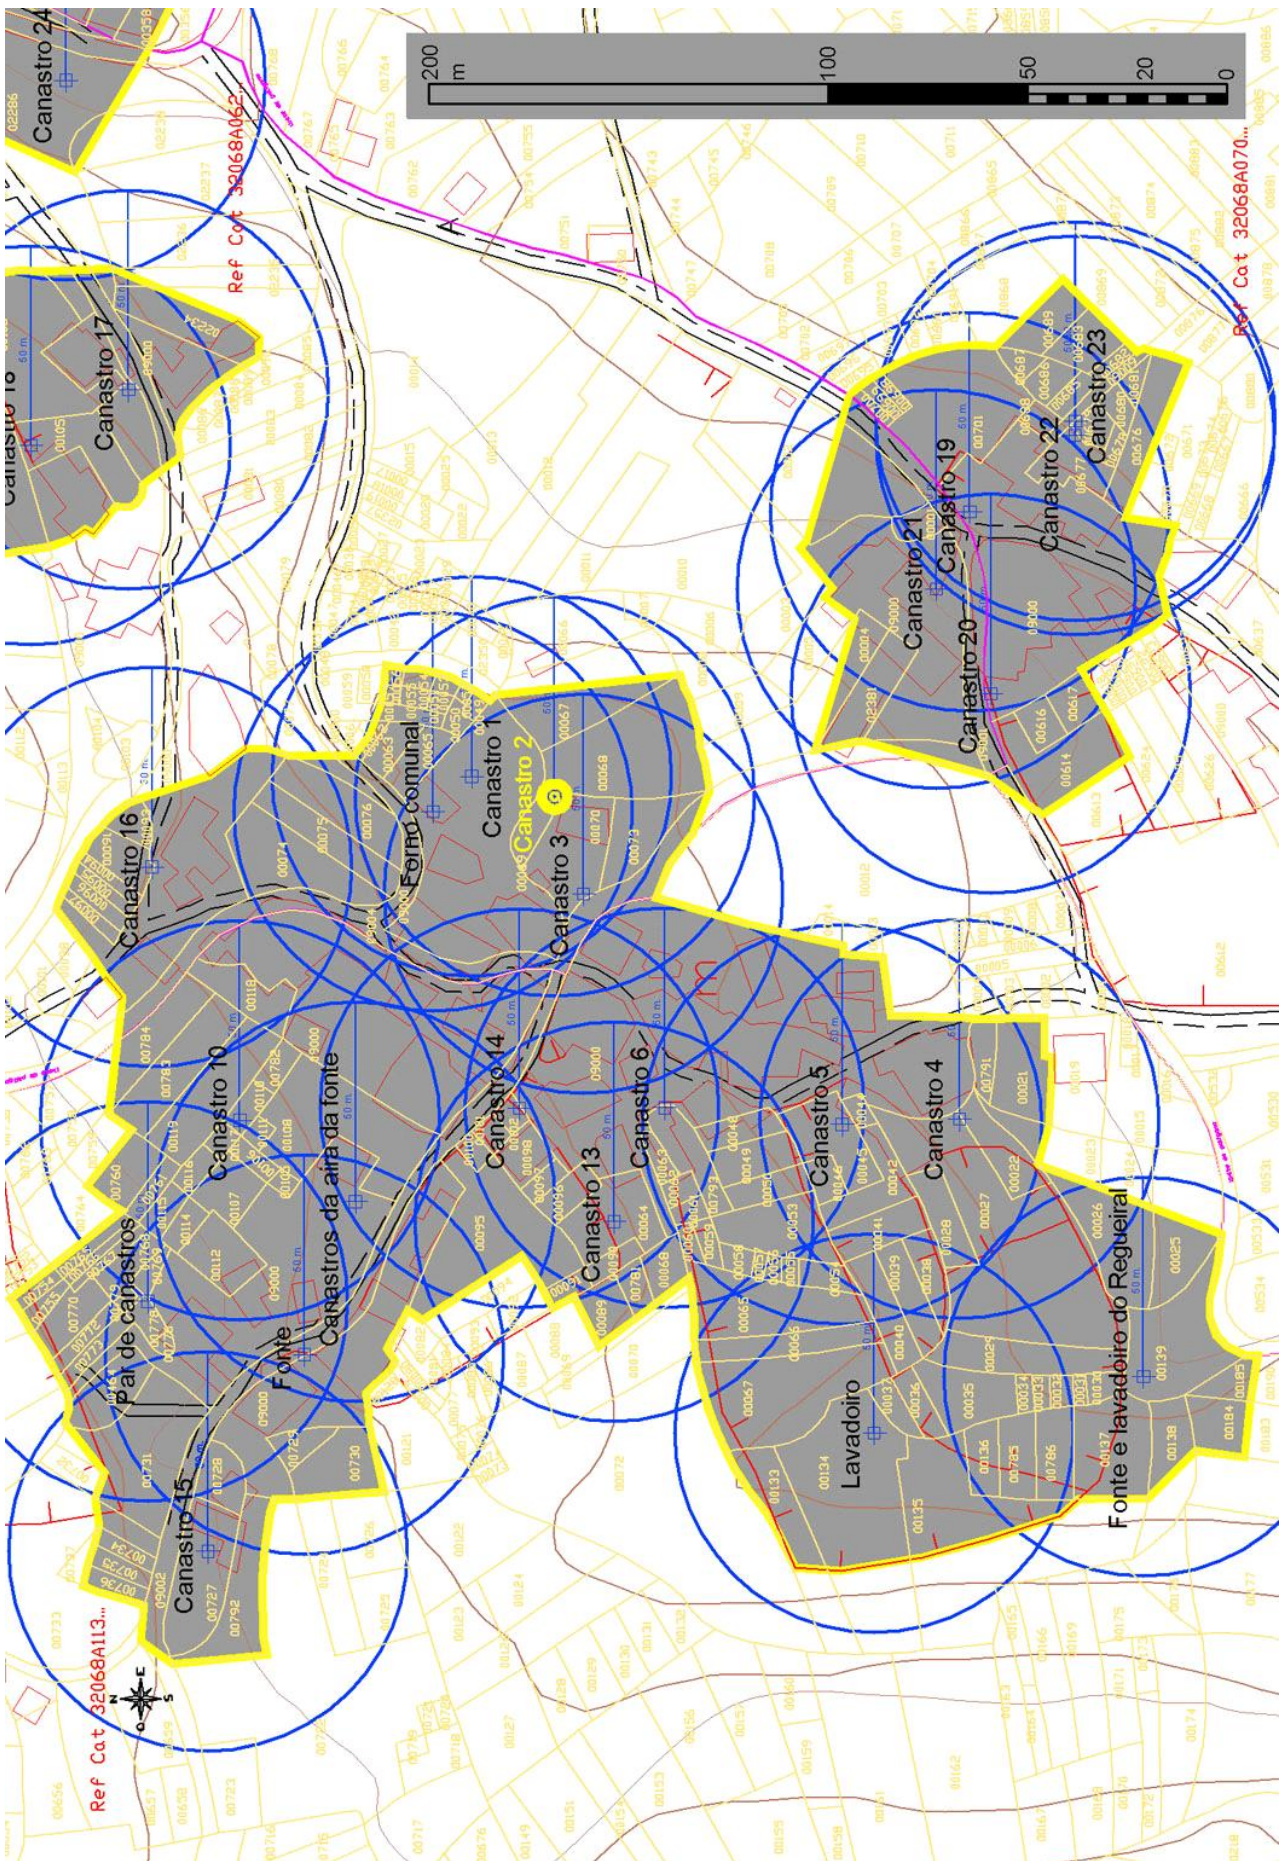
Observacións: Mal reformado, con tella francesa e sen rematar. A estrutura de madeira está en mal estado tivo que ser apuntalada ante o resgo de que acabara cedendo.
