## Casa reitoral

010025

### Casa Reitoral

**Nomenclator:** 3200501  
**Coord. UTM:** X: 600084  
Y: 4640681  
**Concello:** Baltar  
**Parroquia:** ABADES  
**Lugar:** San Paio  
**Tipoloxía:** Arquitectura Civil  
**Tipo:** Casas Reitorais  
**Subtipo:** Casa Reitoral

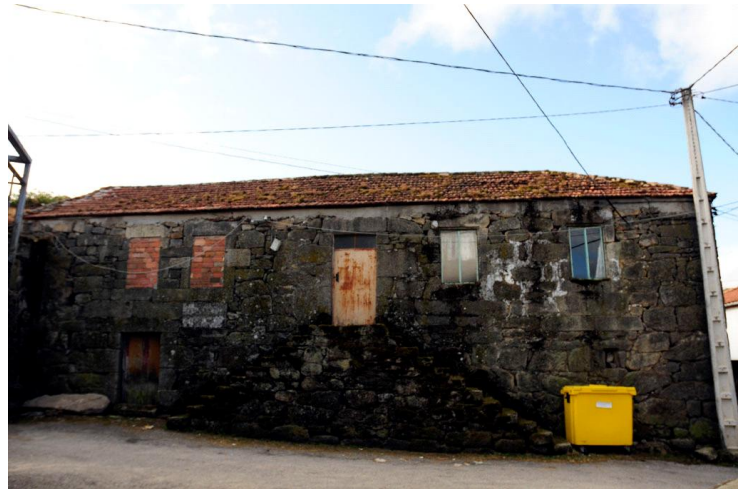
Casa situada a uns corenta metros da Igrexa, na Aira do Neto, na mesma praciña onde tamén se atopa o cruceiro. A vivenda ten muros mixtos de cachotería e perpiaño con cuberta de tella do país a catro augas. Presenta planta en forma de "L", con dúas fachadas exteriores e patio interior. A fachada principal, destaca pola escaleira central de dobre acceso que comunica co primeiro andar, onde hai catro ventás rectangulares, dúas a cada lado da porta. Na planta baixa, e á dereita da escaleira, unha porta lintelada, á esquerda, un pequeno vano rectangular. Na outra fachada, apreciáase unha diferenza no paramento, o da planta baixa de cachotería e o do andar, de perpiaño. Diferenzas, froito dunha reforma onde ademais se abriron dous vanos, un deles a modo de ventanal.

A residencia vai rodeada por alto muro de cachotería con gran portón que da acceso directo ao patio interior. Cara o patio, a casa ten planta baixa con dúas portas con lumieira e andar superior, con dúas ventás rectangulares e gran ventanal, que semella ser posterior. Ademais, conserva os soportes pétreos do patín que perdeu.

Completan os lados do patio, por un lado, as casas dos criados, con porta de acceso ás cortes e escaleira de granito que comunica co andar. Por outro, o que sería o combarro, do que só se conservan parte dos muros. E por último, o portón de acceso e o muro de peche. Na actualidade todas as portas e vanos son de aluminio, dúas das catro ventás da fachada principal, están tapiadas.

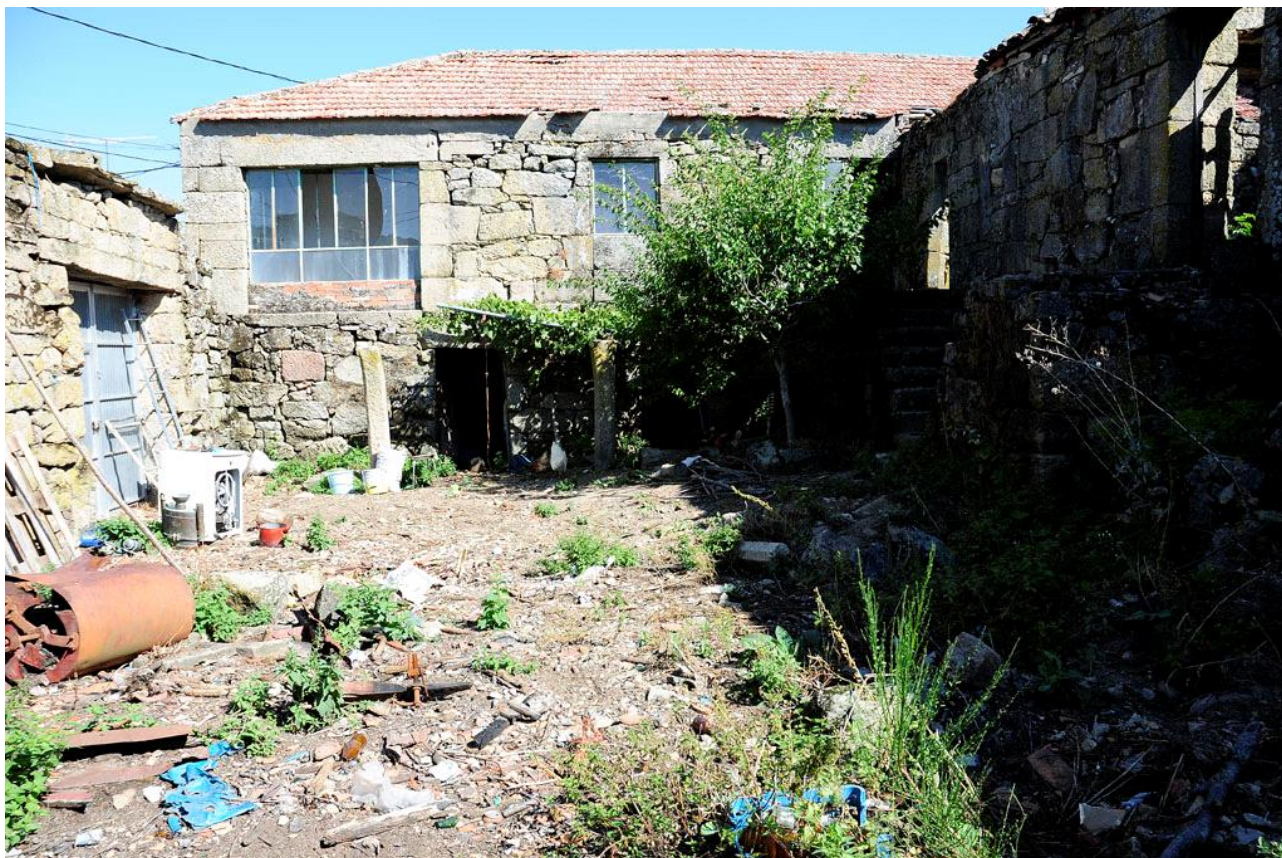
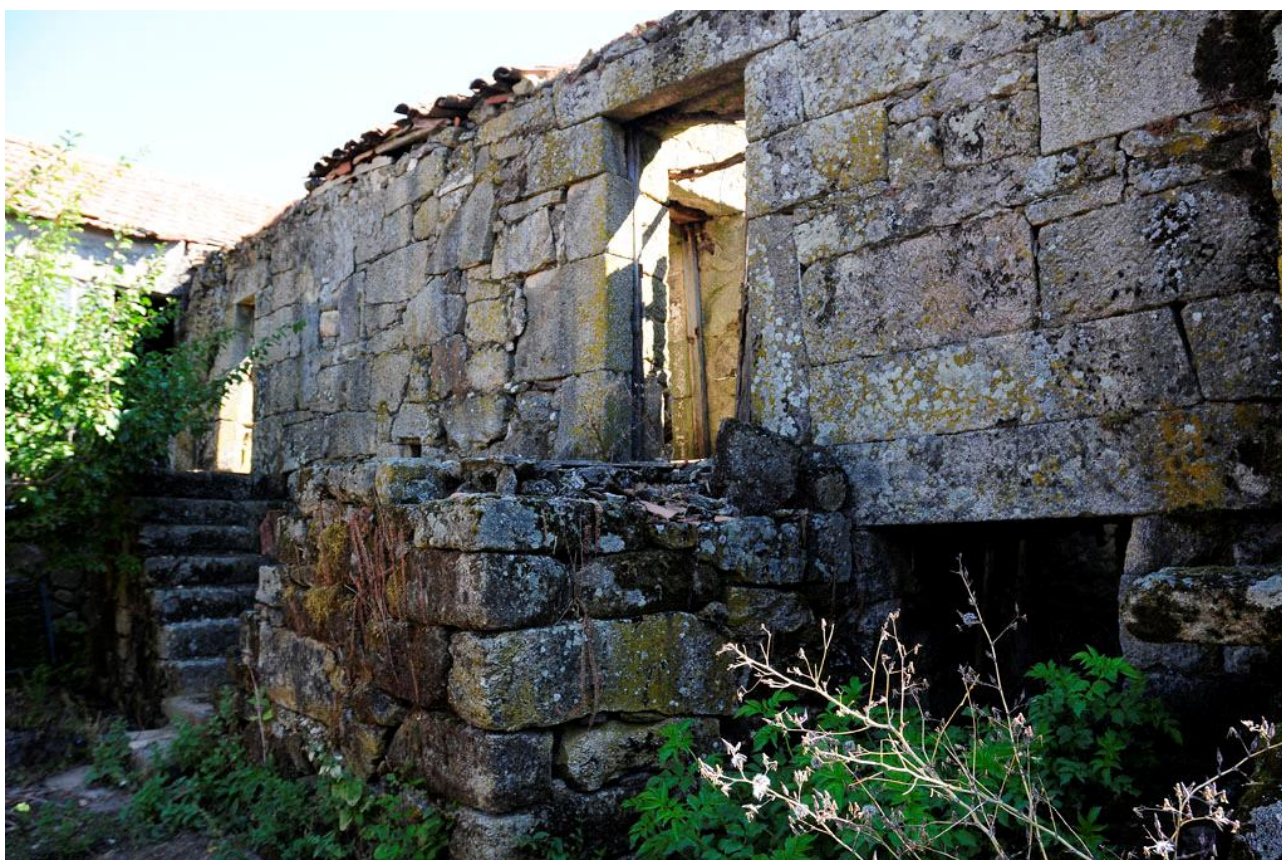
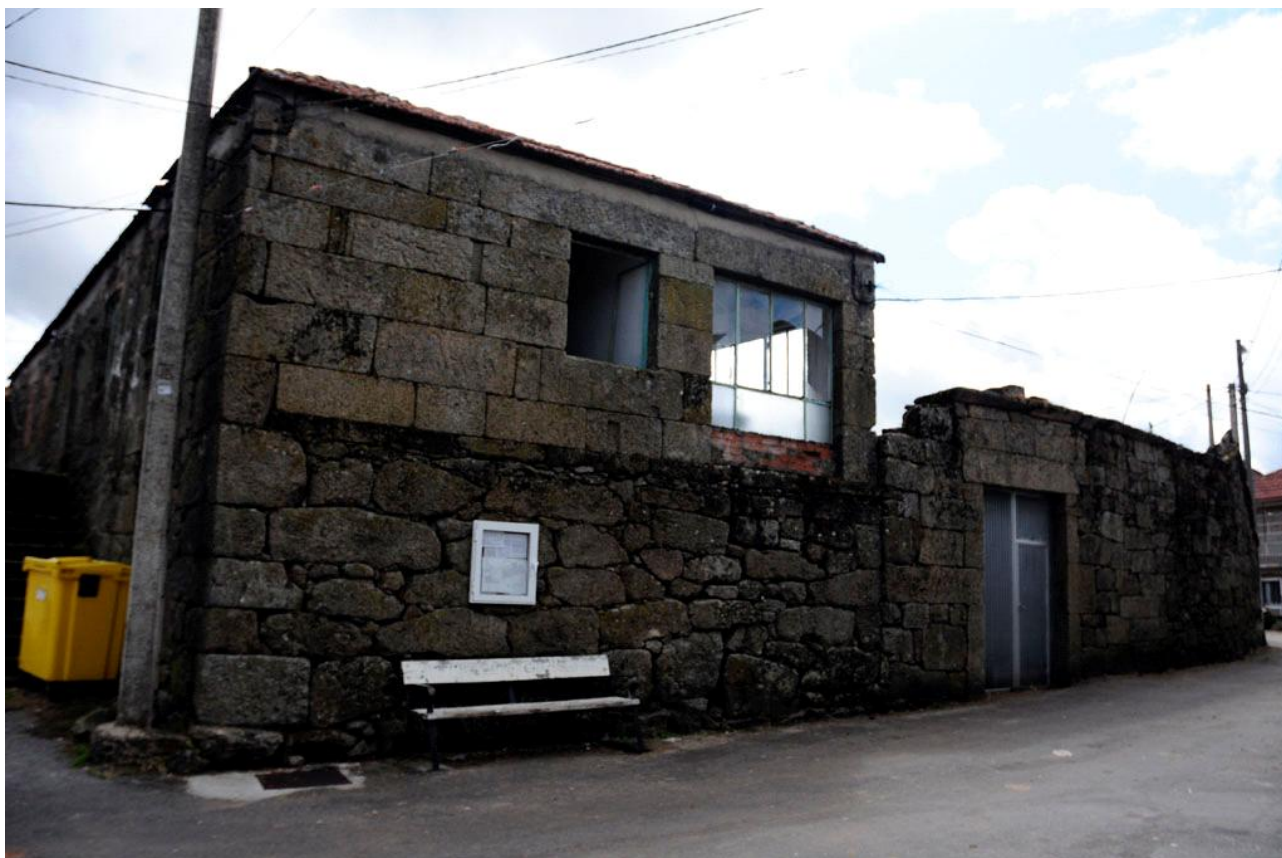
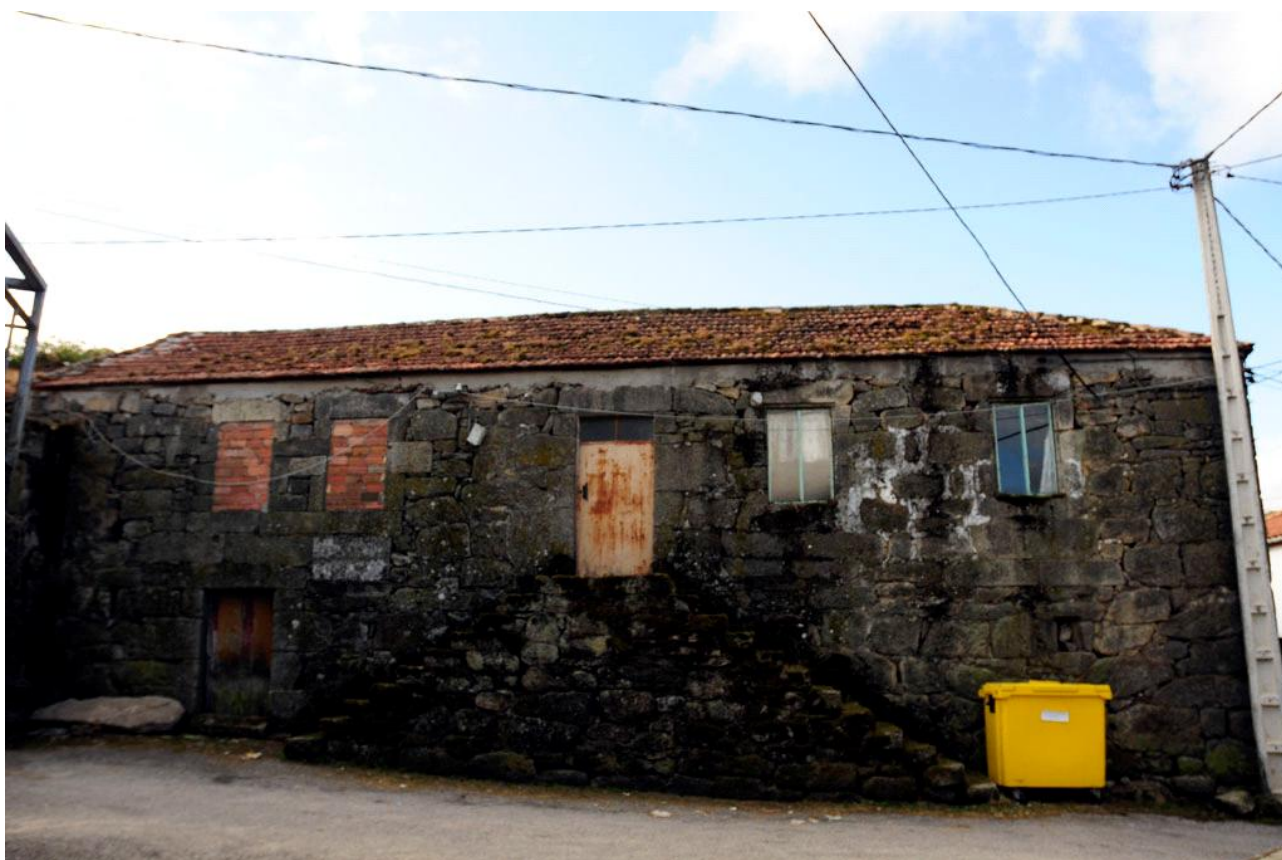
**Estado de Conservació** Malo

**Descrición:** Na fachada exterior que non da á praza, apertura de gran ventanal. E cara o patio, apertura de gran ventá e desaparición do patín, do que so se conservan os soportes.

**Observacións:** Estado xeral de ruína. Os peches de vanos e portas, con materiais non tradicionais. Dúas ventás da fachada principal, tapiadas. Falsa ventá de pvc branca para os anuncios do concello, adosada ao muro dunha das fachadas.
