Igrexa parroquial de San Lourenzo

010073

Datos de Localización

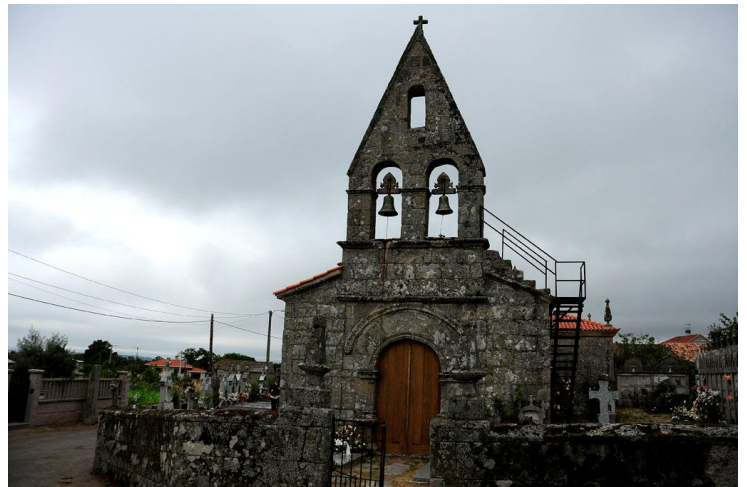
Igrexa realizada en perpiaño, ten planta de cruz latina cunha soa nave, cruceiro máis elevado e cuberta de tella do país a dúas augas. A fachada principal consta de portada de arco de medio punto con marcadas e grandes dovelas, intradós decorado con rebaixe escalonado e extradós con moldura cóncava. O arco da portada, descansa sobre pseudopilastras labradas no propio sillar con moldura superior a modo de capitel e sobre alto pedestal moldurado. Todo enmarcado por moldura rectangular a modo de cornixa. O remate superior de espadana cun primeiro corpo de dous arcos de medio punto que albergan sendas campás e un frontón triangular moi elevado con pequeno vano central e coroamento de pequena cruz pétreo. No lateral esquerdo da cuberta, hai varios chanzos de granito para acceder á espadana, que enlazan coa escaleira de ferro adosado ao muro.

No muro lateral esquerdo hai outra porta de acceso de arco de medio punto máis sinxela e onde figura unha inscrición fundacional. As cubertas da sancristía e presbiterio, decóranse con pináculos piramidais de bolas. O beiril de toda a igrexa, presenta unha cornixa moldurada.

A edificación, adro e cemiterio están rodeados por un muro de perpiaño decorado con cruces. A porta de acceso ao recinto sagrado é de forxa e decorada con dous grandes pináculos piramidais. Algunhas das sepulturas intregáanse no propio muro perimetral.
