## Fonte do Cruceiro

010108

<b>Nomenclator:</b>	3200506
<b>Coord. UTM:</b>	X: 599252 Y: 4642923
<b>Concello:</b>	Baltar
<b>Parroquia:</b>	TOSENDE
<b>Lugar:</b>	Tosende
<b>Tipoloxía:</b>	Arquitectura Civil
<b>Tipo:</b>	Construcións de almacenamento
<b>Subtipo:</b>	Fonte

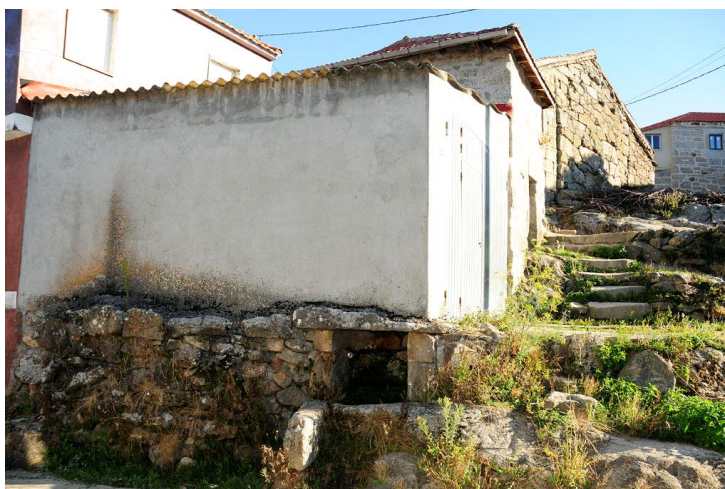
Fonte de manancial con estrutura cúbica e cuberta plana realizada en perpiaño. Os lados verticais son sillares ben traballados, mentras que os horizontais son laxes de maior tamaño e labra tosca. No seu lado dereito a cimentación da fonte é unha laxe de labra irregular colocada en sentido horizontal; no lateral esquerdo, é a rocha natural a que serve de alicerce.

Na actualidade a fonte embútese nun muro de cachotería que forma parte da cimentación do galpón de formigón que se fixo en riba, pero en orixe, sería exenta.

Estado de Conservació Malo  
Uso Actual: Sen uso  
Alteracións Morfolóxicas  
Tipo: Morfolóxicas  
Data:  
Descrición: A fonte en orixe exenta, agora atópase embutida nun muro de cachotería que forma parte da cimentación do galpón que se construíu xusto enriba dela.  
Proxecto:  
Axentes:  
Observacións:
