## Fonte do Chavellal

010125

Fonte

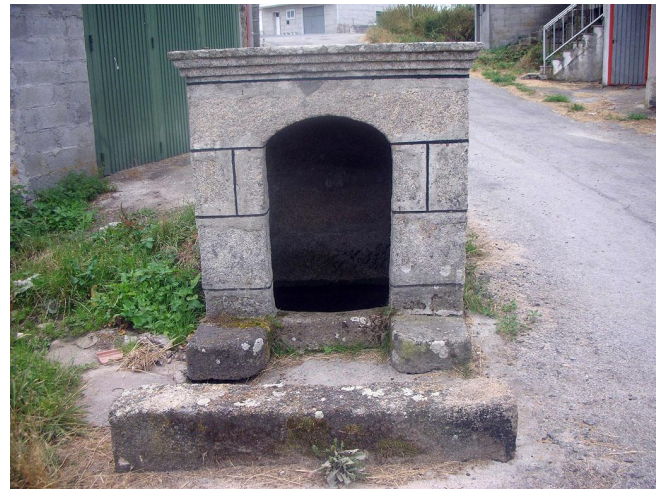
Á beira dun camiño no barrio do Regueiro, atópase esta fonte de manancial, exenta e realizada en perpiaño. Presenta unha estrutura cúbica con entrada de arco de medio punto rebaixado e con cuberta plana decorada con cornixa escalonada. Na fachada principal, aos pés da entrada ten unha peza rectangular en horizontal. A cada un dos lados leva unha pedra cuadrangular coa esquina interior redondeada, para apoiar os recipientes para a auga. Fronte a estas pedras, hai un longo sillar de sección rectangular.

Estado de Conservació Bo

Descrición: Canalización e soterramento do regueiro orixinal.  
Encintado de cemento e pintado de negro.
