Forno da Aldea

010131

Nomenclator:	3200507
Coord. UTM:	X: 603174 Y: 4642315
Concello:	Baltar
Parroquia:	VILAMAIOR DA BOULLOSA
Lugar:	Vilamaior da Boullosa
Tipoloxía:	Arquitectura Civil
Tipo:	Construcións de Transformación
Subtipo:	Forno

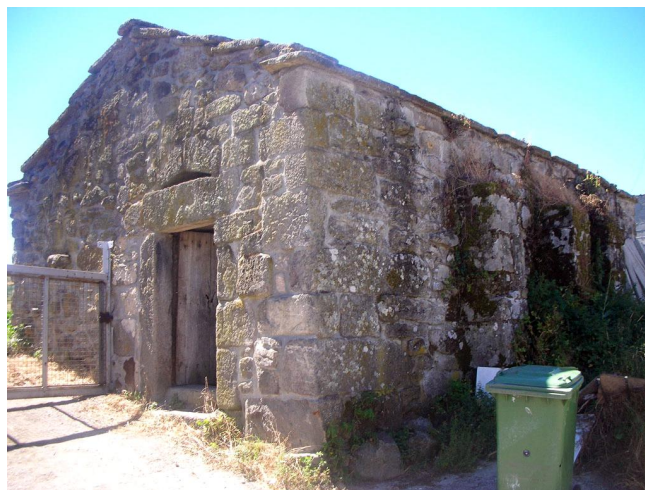
Forno de planta rectangular con muros mixtos de perpiaño e cachotería e cuberta de lousas de pedra a dúas augas, que reflexa estrutura interior abovedada. Na fachada ten porta con lumieira e dous sillares ben labrados en disposición triangular. Nos muros laterais destacan os tres contrafortes que sustentan os empuxes dos arcos faxóns e das bóvedas de canón do interior.

No interior conserva case completa a capela do forno, o chapelí e a boca lintelada. No espazo do obradoiro e situado á dereita hai unha gran mesa de granito coa base de cachotería. Os arcos faxóns do interior, van apoiados sobre pilastras, dúas delas decoradas con grandes capiteis lisos. As bóvedas de canón están realizadas con cachotería.

Estado de Conservació Bo

Descrición: Ten adosado directamente ao muro da fachada, unha cancela de ferro.

Observacións: Encintado de cemento.
