## Muíño tras O Outeiro / da Mouteira

010167

Muíño

<b>Nomenclator:</b>	3200507
<b>Coord. UTM:</b>	X: 604942 Y: 4644431
<b>Concello:</b>	Baltar
<b>Parroquia:</b>	VILAMAIOR DA BOULLOSA
<b>Lugar:</b>	Santo Antoniño
<b>Tipoloxía:</b>	Arquitectura Civil
<b>Tipo:</b>	Construcións de Transformación
<b>Subtipo:</b>	Muíño

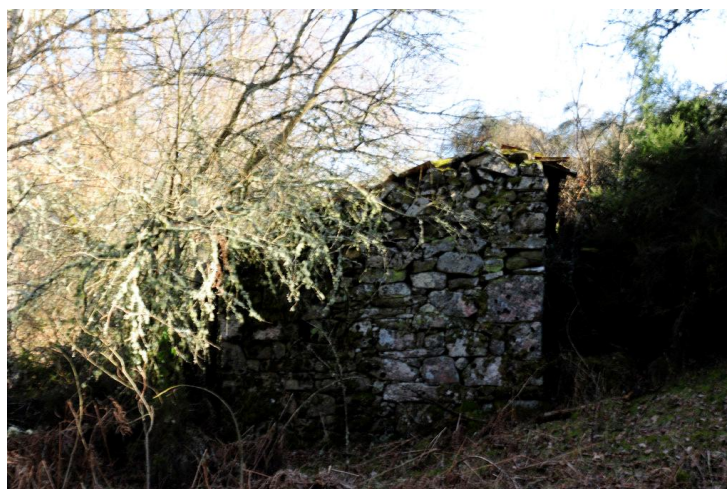
Localízase no lugar coñecido como Tras do Outeiro. Trátase dun muíño de canle, de planta rectangular, realizado en cachotería, cuberta de tella a unha vertente. Tanto os seus accesos como o propio muíño atópanse invadidos pola intensa vexetación, impedindo ver tanto a súa entrada como a lovada.

Estado de Conservació	Malo
Uso Actual:	Sen uso

Observacións: A maleza tapa a súa entrada e a lovada. Difícil acceso.
