Ponte de Riba

010220

Datos de Localización

Ponte

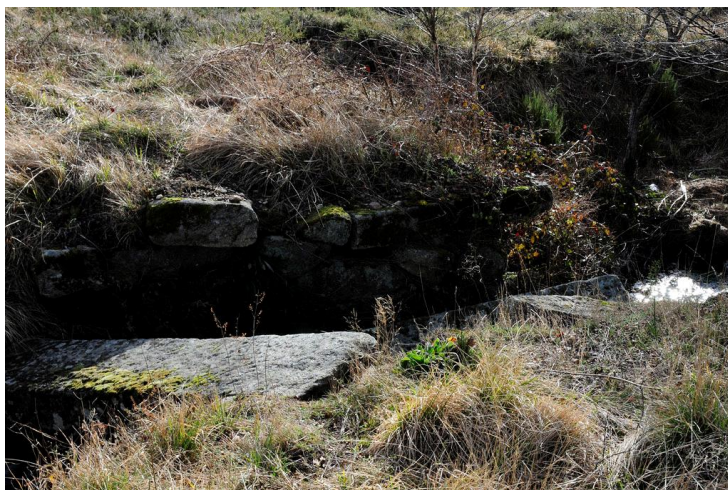
Trátase dunha pontella adintelada, cos muros sustentantes feitos en cachotería mentres que na calzada empregáronse catro grandes laxes de granito rectangulares. Na actualidade consérvanse dúas; unha atópase no medio do regato e a outra non está totalmente horizontal, xa que se desprendeu dun muros no que se apoiaba. Das dúas restantes descoñécese a súa ubicación.

Estado de Conservació	Regular
Uso Actual:	Sen uso
Alteracións Morfolóxicas	
Tipo:	Morfolóxicas
Data:	
Descrición:	En orixe existirían 4 lousas de granito rectangulares na súa parte superior. Na actualidade consérvanse 2, unha atópase no medio do regato e a outra desprendeuse dun dos muros, polo que non se atopa totalmente horizontal.
Proxecto:	
Axentes:	
Observacións:
