## Forno do Antonio

020008

<b>Nomenclator:</b>	3201201
<b>Coord. UTM:</b>	<b>X:</b> 599689 <b>Y:</b> 4648322
<b>Concello:</b>	Os Blancos
<b>Parroquia:</b>	AGUÍS
<b>Lugar:</b>	Fonte Arcada
<b>Tipoloxía:</b>	Arquitectura Civil
<b>Tipo:</b>	Construcións de Transformación
<b>Subtipo:</b>	<b>Forno</b>

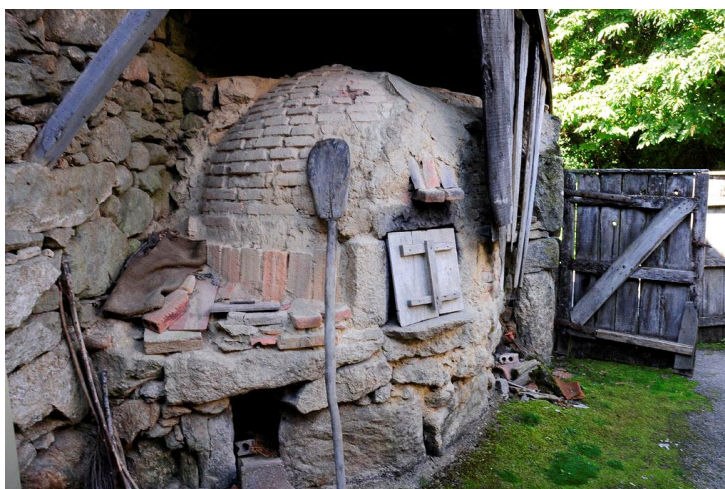
Ubícase no lugar denominado O Campo, concretamente no patio dunha vivenda particular. A capela, de estrutura semicircular, é de ladrillo refractario recuberto de barro; mentres que o lar, a boca do forno e a borralleira son de granito. Adósase ao muro de peche do patio, baixo un alboio de madeira e con cuberta de tella.

Aínda que fai uns vinte anos que non coce, conserva a pa.

<b>Mat. Fachada:</b>	Granito e ladrillo refractario cuberto de barro
<b>Mat. Estrutura:</b>	Granito e ladrillo refractario cuberto de barro
<b>Mat. Cuberta:</b>	Ladrillo refractario cuberto de barro

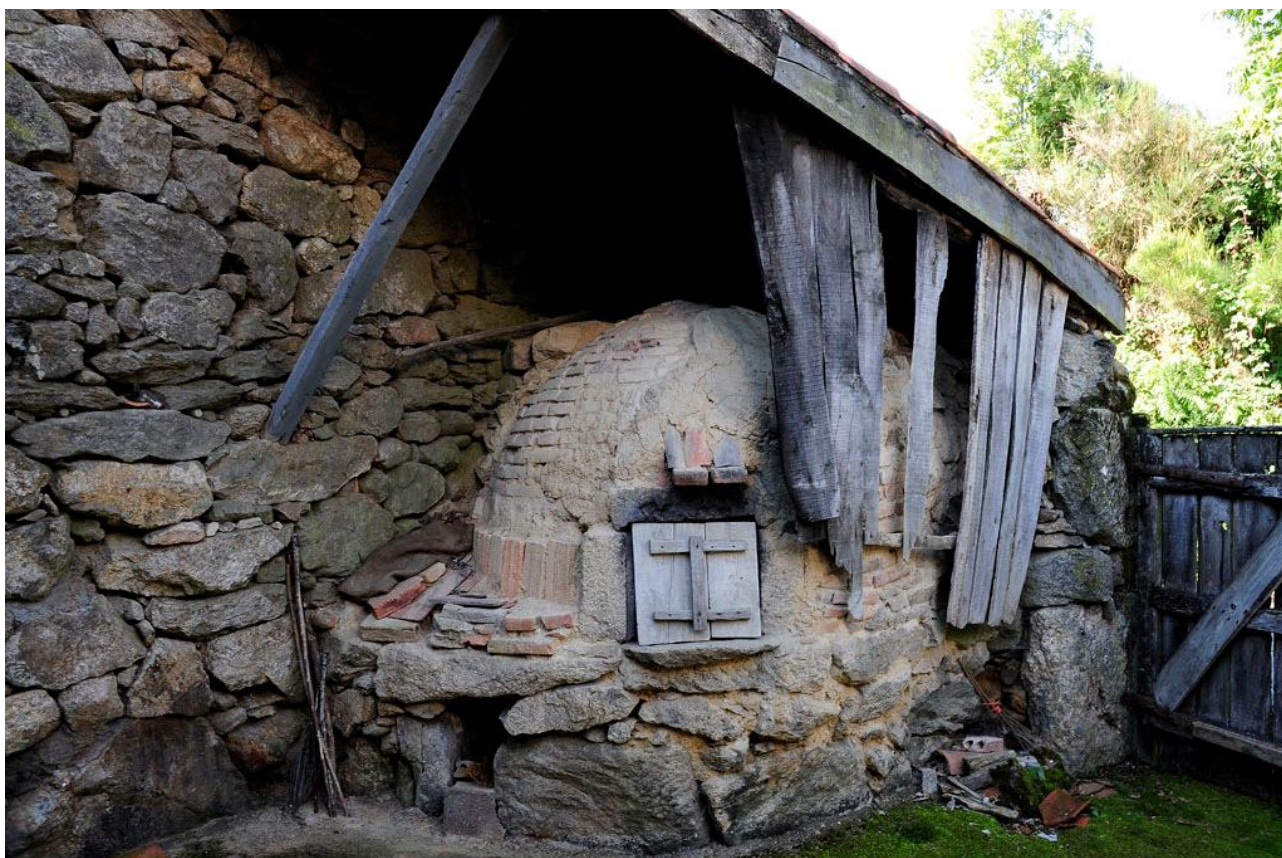
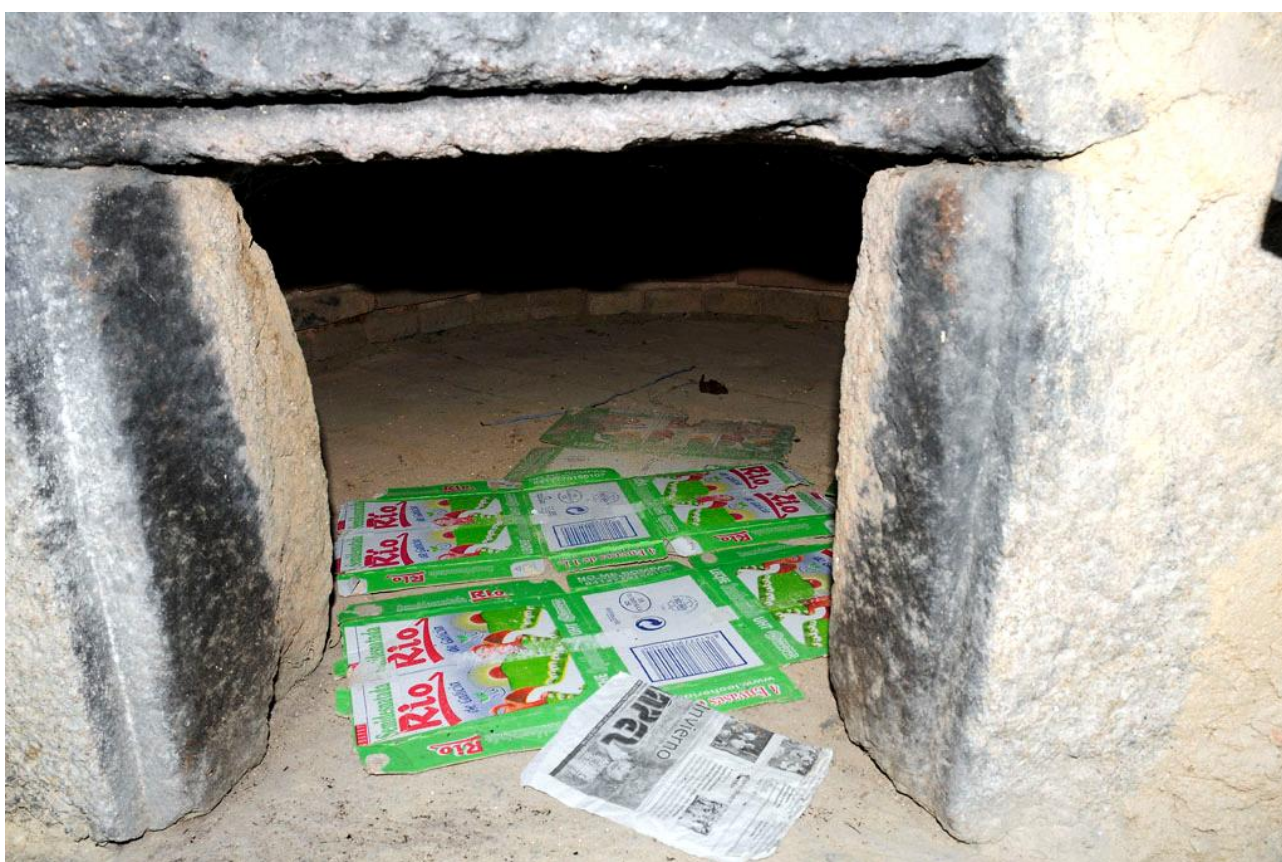
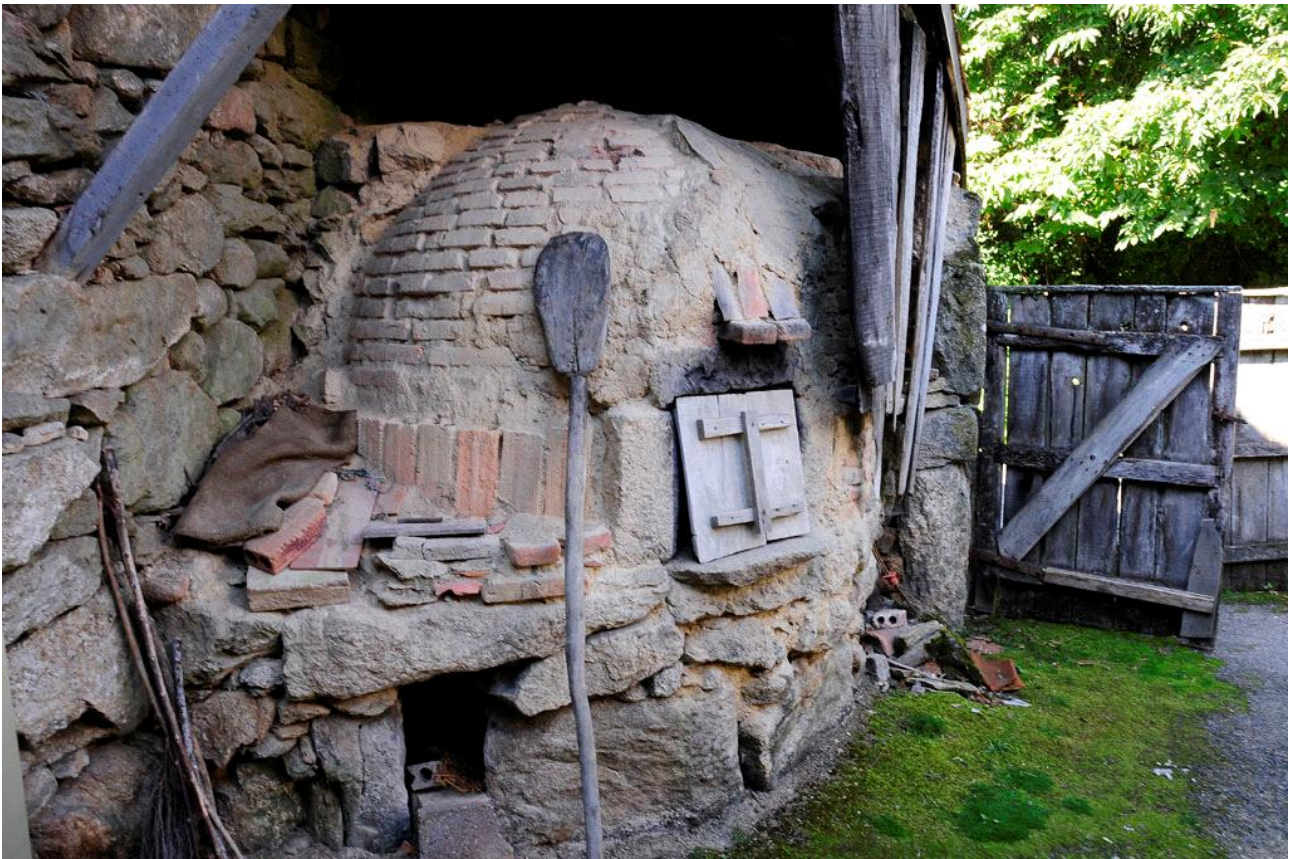
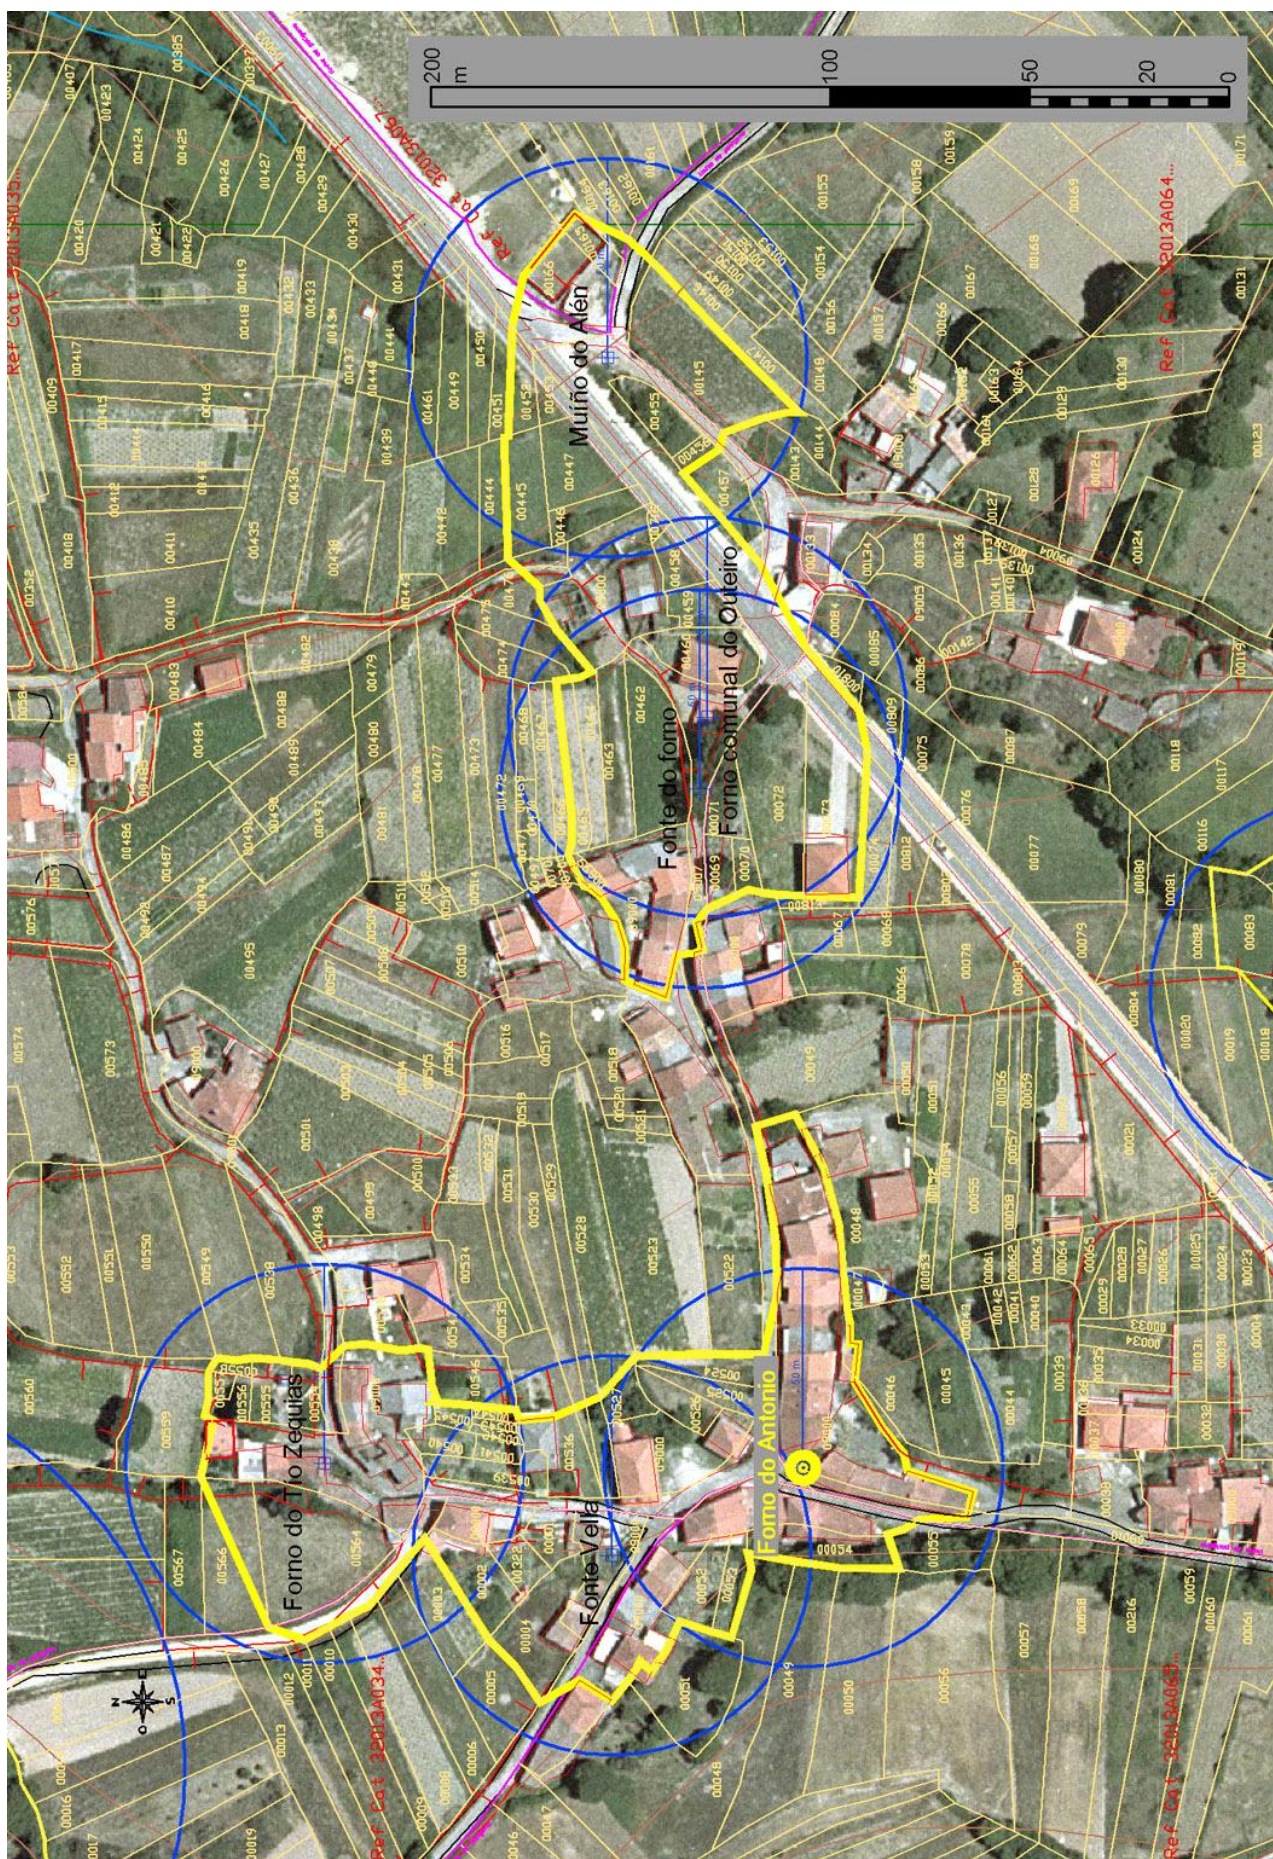
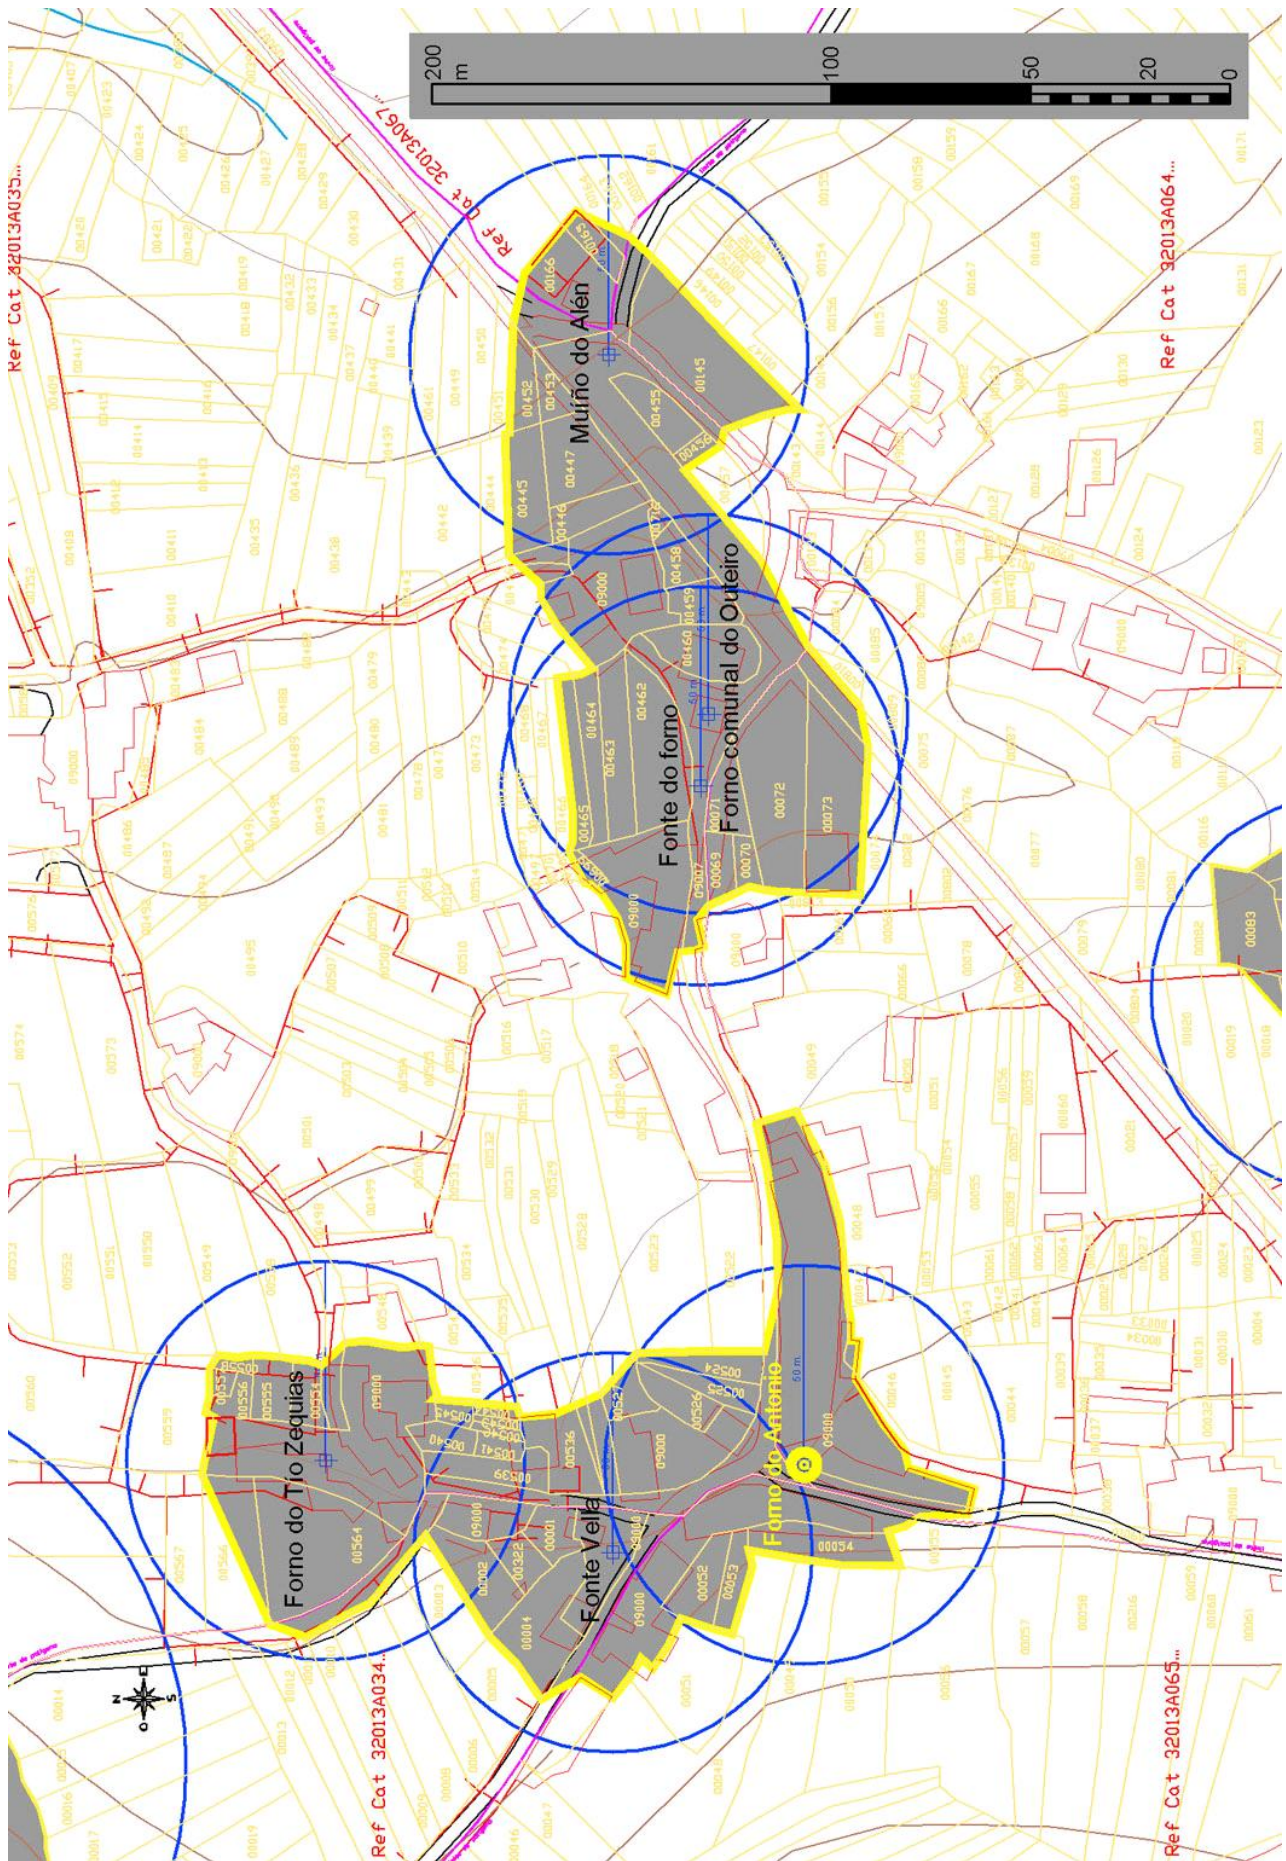
Estado de Conservació	Bo
Uso Actual:	Sen uso
Alteracións Morfolóxicas	
Tipo:	
Data:	
Descrición:	
Proxecto:	
Axentes:	
Observacións:	Haberá uns vinte anos que non coce.
