## Igrexa parroquial de Santa María

020082

<b>Nomenclator:</b>	3201205
<b>Coord. UTM:</b>	X: 604530 Y: 4648176
<b>Concello:</b>	Os Blancos
<b>Parroquia:</b>	GUNTÍN
<b>Lugar:</b>	Pexeirós
<b>Tipoloxía:</b>	Arquitectura Religiosa
<b>Tipo:</b>	Igrexas
<b>Subtipo:</b>	Igrexa

<b>Denominación:</b>	Igrexa parroquial de Santa María
<b>Etapa Histórica:</b>	Idade Moderna
<b>Estilo relevante</b>	Popular
<b>Outros Estilos:</b>	Románico

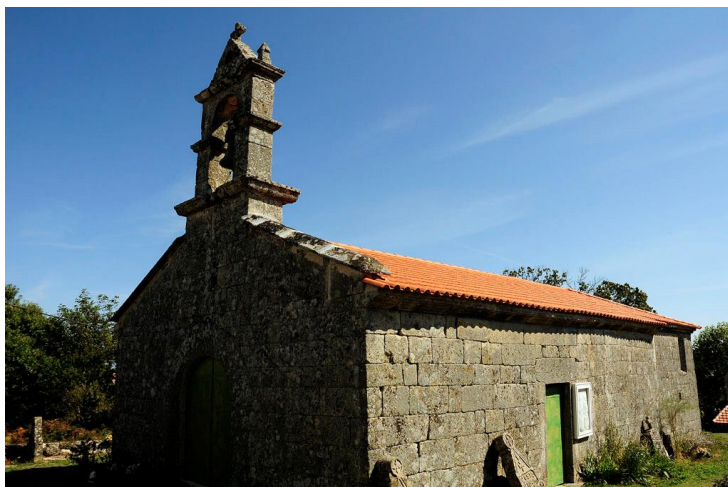
Ubícase no lugar denominado O alto do pueblo. Presenta planta rectangular, coa sancristía á dereita e presbiterio máis baixo e estreito. A súa fábrica constructiva é perpiaño con cuberta de tella do país a dúas augas.

Na fachada principal ábrese unha portada de arco de medio punto con grandes doelas. A espadana de arco de medio punto alberga unha campá. Remata cun arquiño interior flanqueado por pináculos piramidais e coroado por unha cruz. No libro 4.8.7 de GUNTÍN aparecen unha serie de datos sobre a reedificación do campanario: fol.60v. O recolectado de primicias nos anos 1664-1668 entregouse na súa maior parte aos canteiros que fixeron o campanario.

Existe unha porta con lumierira na fachada lateral esquerda. Todo o conxunto rodéase por un muro, albergando o camposanto; en tramos é de cachotería agás na entrada que o conforma a parte traseira dos panteóns.

**Observacións:** Encintado de cemento. Na zona do presbiterio o paramento sufriu unha fractura lonxitudinal. Na fachada lateral esquerda colocouse un contador da luz e unha vitrina de pvc branco. As portas son metálicas de cor verde. A cuberta é nova, elevouse sobre cemento a súa altura orixinal.
