Fonte e lavadoiro

020094

Fonte

Nomenclator:	3201206
Coord. UTM:	X: 605284 Y: 4648808
Concello:	Os Blancos
Parroquia:	NOCEDO
Lugar:	Nóveas
Tipoloxía:	Arquitectura Civil
Tipo:	Construcións de almacenamento
Subtipo:	Fonte

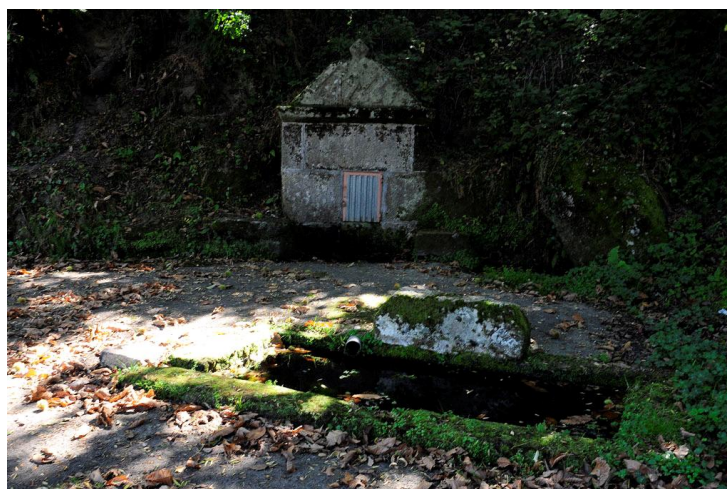
No lugar denominado A Fonte atópase este conxunto de fonte e lavadoiro.

A fonte atende á tipoloxía de fonte de manancial e está realizada en perpiaño. Presenta estrutura cúbica con cuberta plana coroada con cornixa e cunha peza triangular con inscrición numérica, cuxo vértice superior remata cun pequeno elemento romboidal. A continuación, aparece un estanque rectangular de granito, que nun dos seus lados longos, decórase cunha peza de forma rectangular cos lados rebaixados.

Por último, sitúase o lavadoiro de perpiaño e planta rectangular. Tres das súas paredes rematan en laxes inclinadas; na restante descansa unha peza rectangular coa data labrada. Nun dos lados, consérvanse parte das escaleiras de acceso.

O chan cubriuse con formigón elevándose así o nivel orixinal do chan e quedando inoperativos dous dos lados do lavadoiro e parte das súas escaleiras de acceso.

Observacións: A fonte aparece encintada de cemento e cunha porta de aluminio. No estanque colocouse unha tubería de plástico. Elevouse o nivel orixinal do chan con formigón, así dous dos lados do lavadoiro están inoperativos e parte das escaleiras de acceso tapáronse.
