Foxo de Pena Loba

020127

Nomenclator:	3201203
Coord. UTM:	X: 599656 Y: 4645588
Concello:	Os Blancos
Parroquia:	COVAS
Lugar:	Covas
Tipoloxía:	Arquitectura Civil
Tipo:	Construcións de caza e pesca
Subtipo:	Foxo

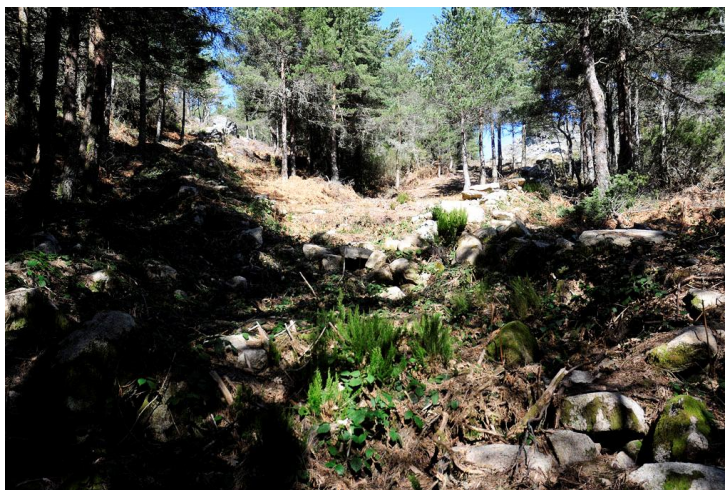
O foxo é unha construción circular duns catro metros de diámetro, rodeado por un muro de cachotería e cunha pequena porta que, a súa vez, pechábase cunha pedra. Del saen dous muros, denominados sebes, construídos en mampostería sen morteiro, que primeiro formaban un estreito pasadizo separándose despois en dous ramais. O recinto do foxo atópase máis baixo, que o lugar circundante, para que unha vez dentro, o lobo non poida fuxir.

Tipoloxicamente trátase dun foxo de converxencia formado por dúas longas sebes de mampostería irregular disposta linealmente en seco, téndose en conta os afloramentos rochosos existentes

Os muros tiñan unha altura duns 2 metros e paredes grosas, coronadas con lousas planas, chamadas tapias ou capeas, que sobresaían cara adentro dificultando a saída da presa. O forte desnivel entre os muros extremos do foxo condiciona unha brusca pendente loxitudinal dos muros, ladeira abaixo, ao tempo que diminúe a súa anchura ata rematar nunha construción circular denominada "O Foxo", cun diámetro de 8'50 metros. Na actualidade, non se conserva a pequena porta de acceso. O muro nordeste alóngase case un kilómetro cun descenso moderado, mentres o muro suroeste de 500 metros descende bruscamente dende o Outeiro do Cebreiro (1267 metros de altitude).

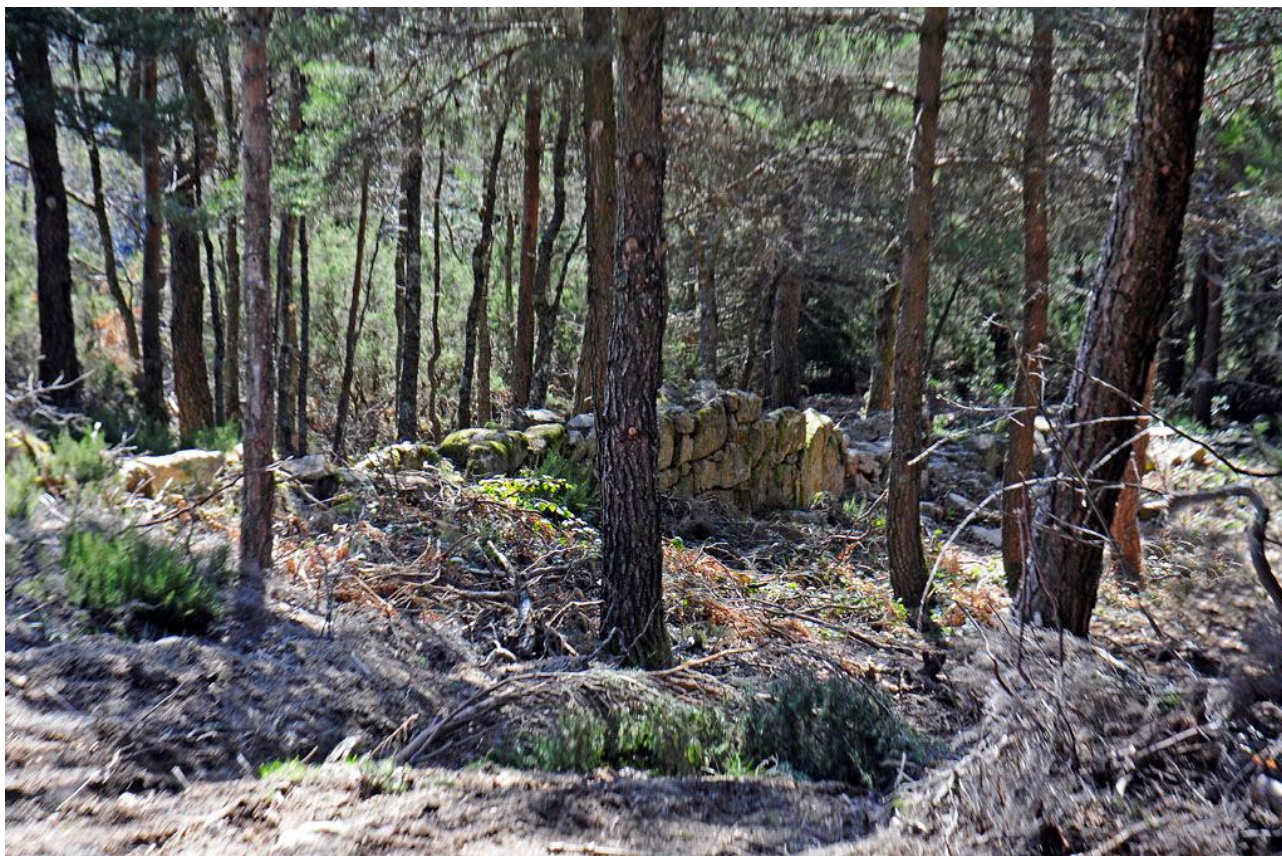
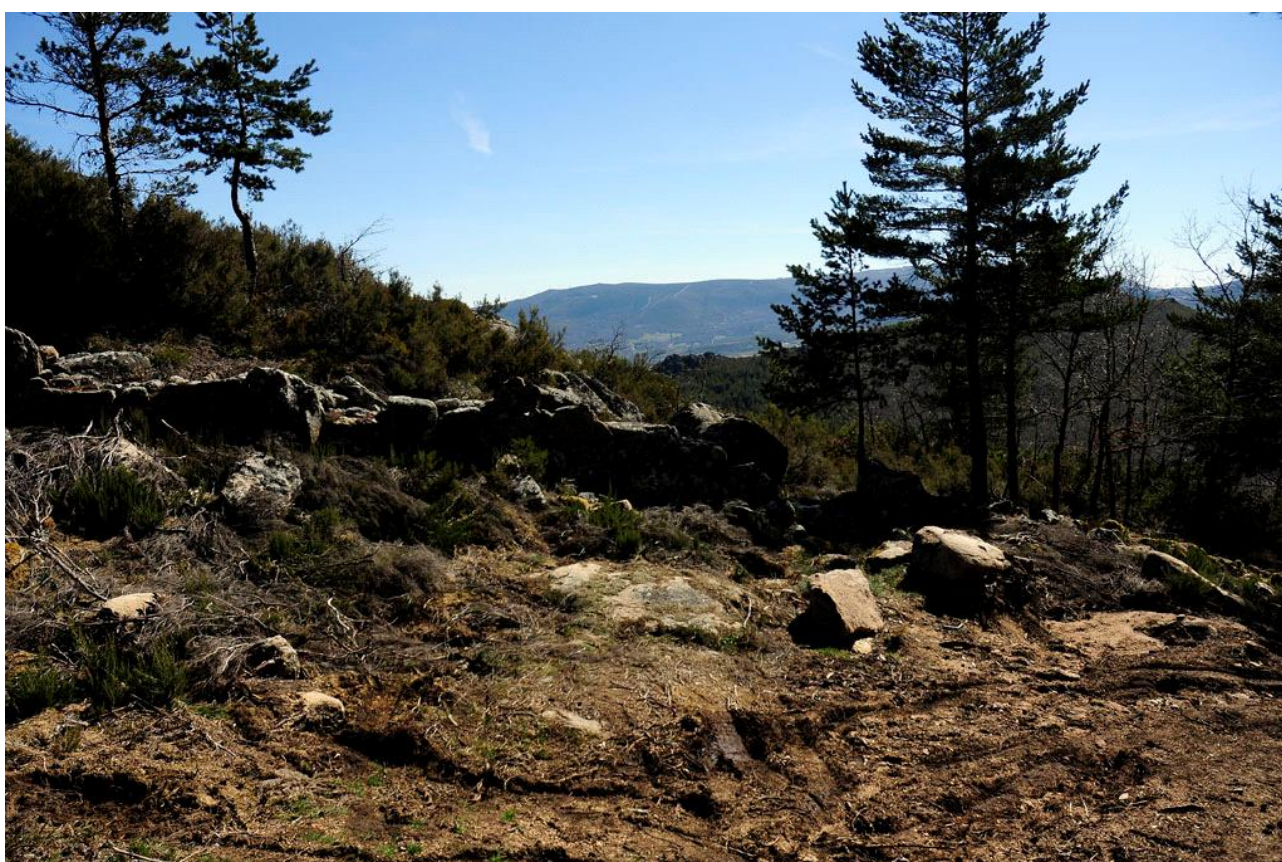
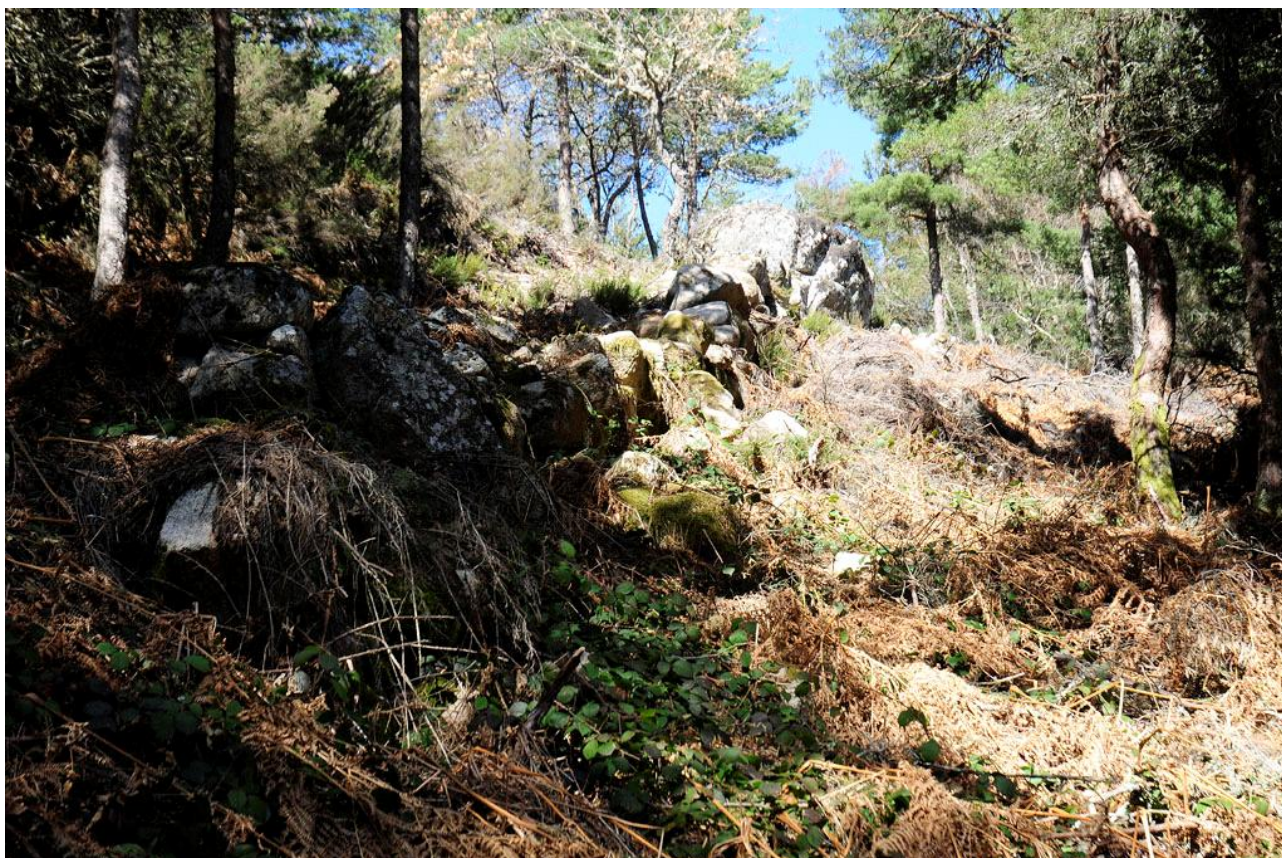
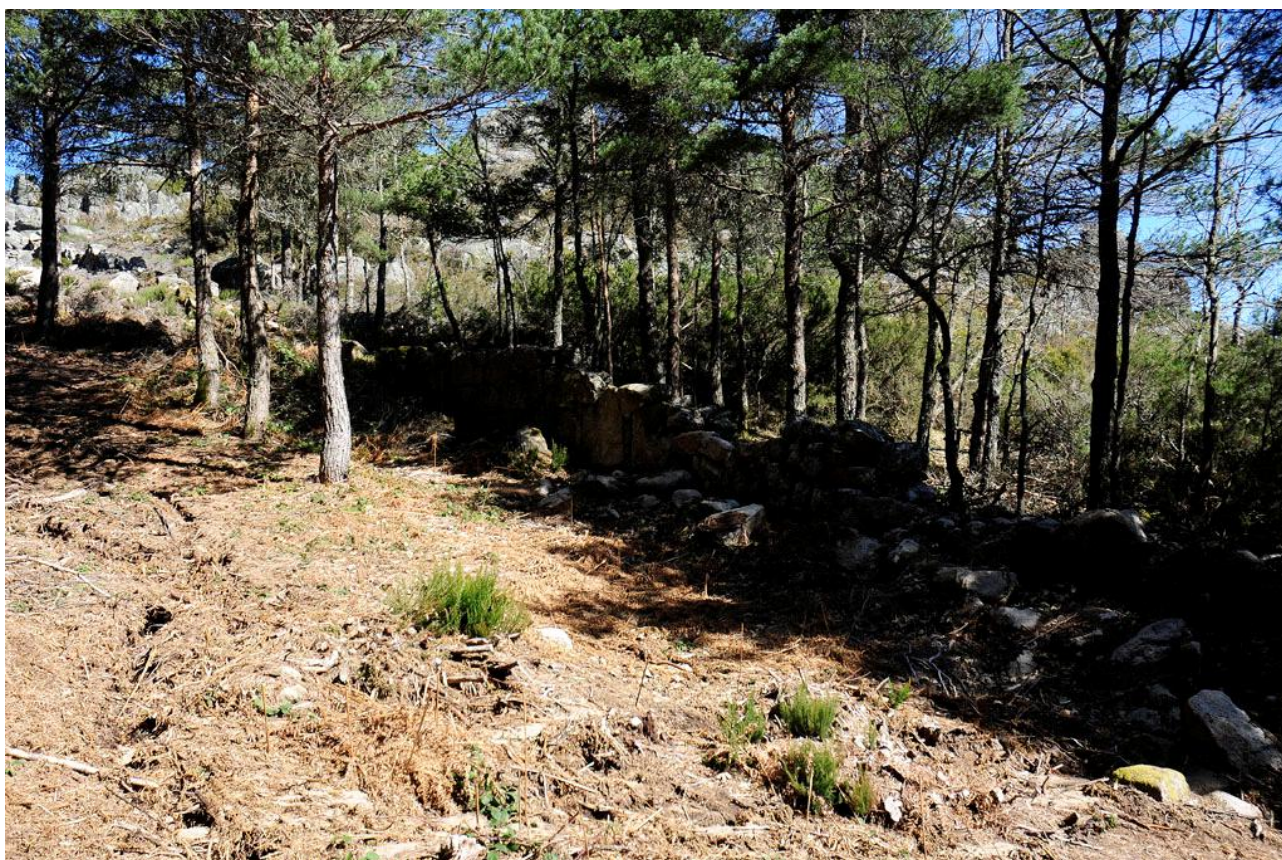
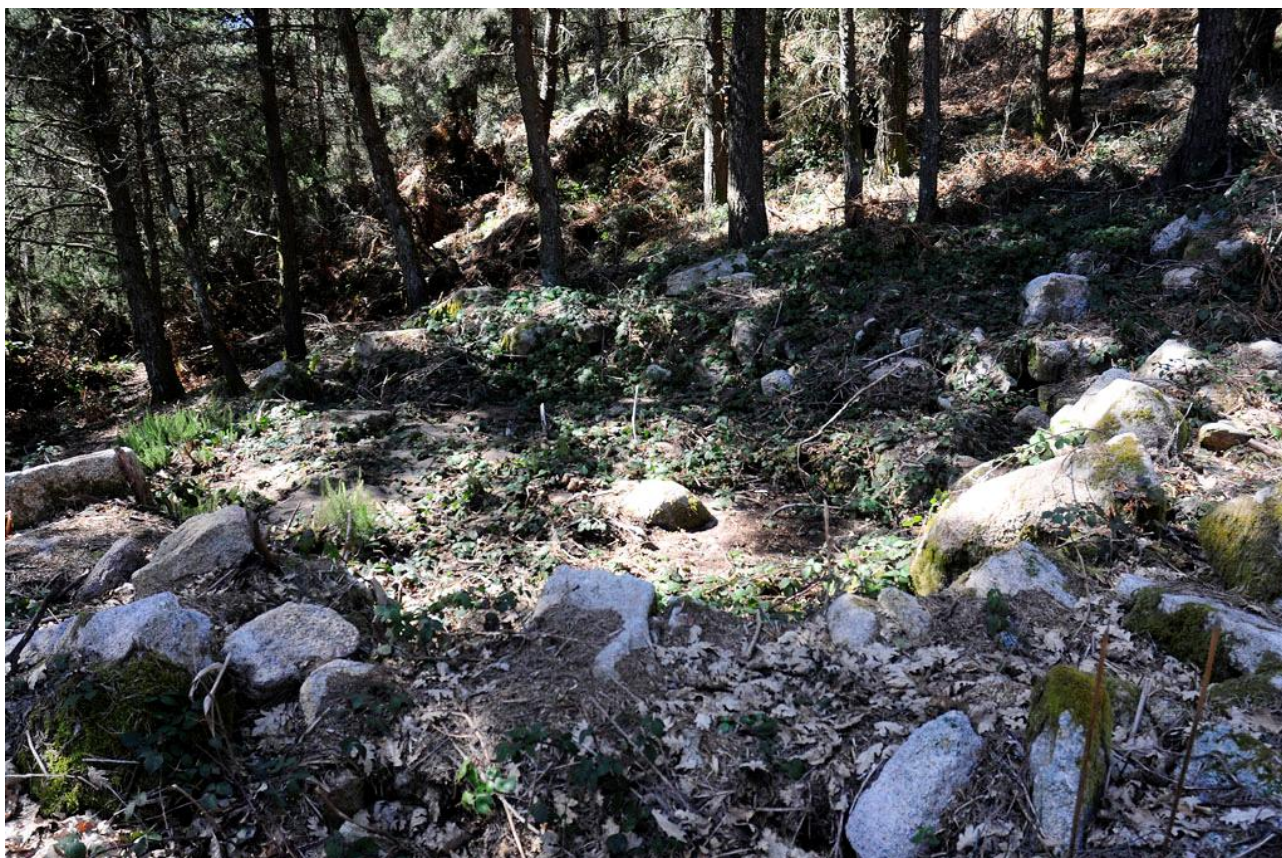
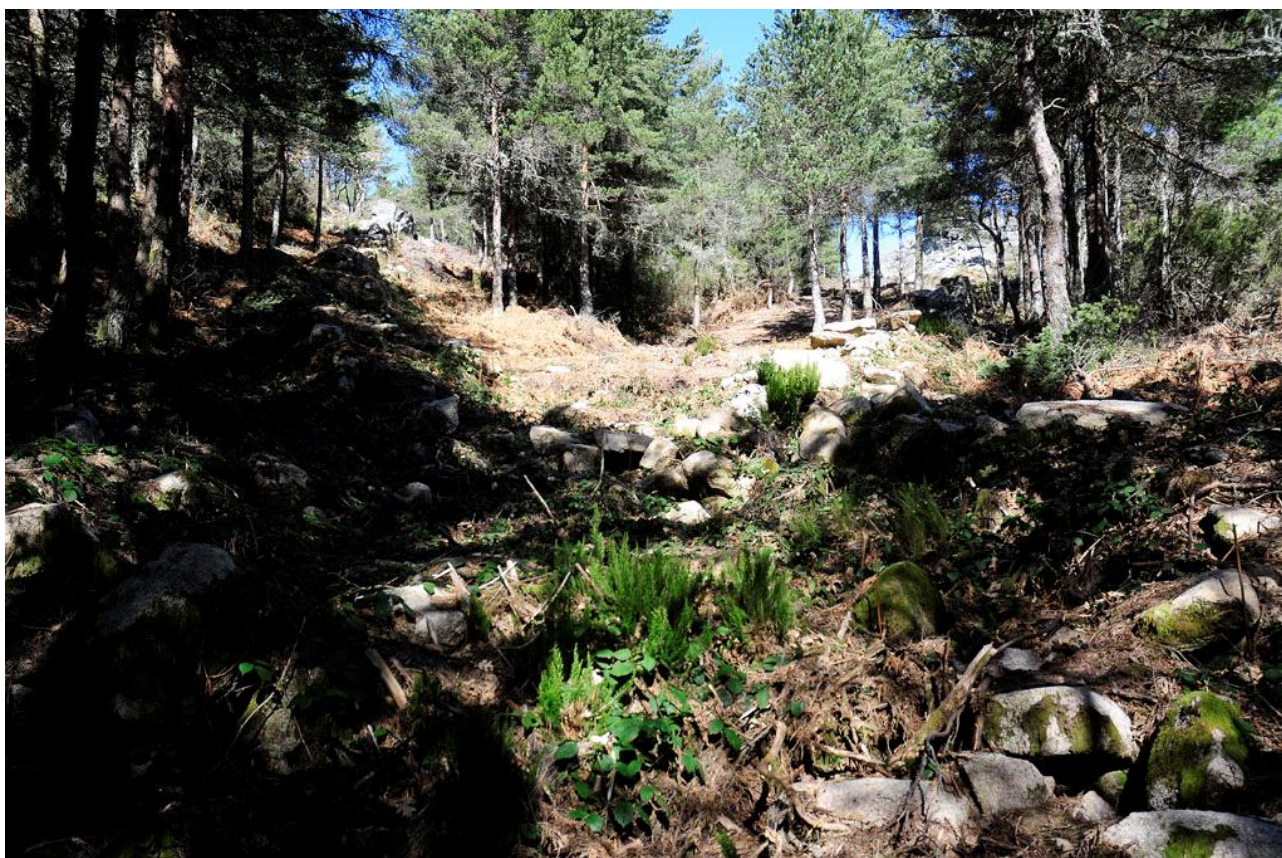
Observacións: Non se conserva a porta de acceso do foxo.
