## Conxunto de tres canastros

030023

**Denominación:** Conxunto de tres canastros

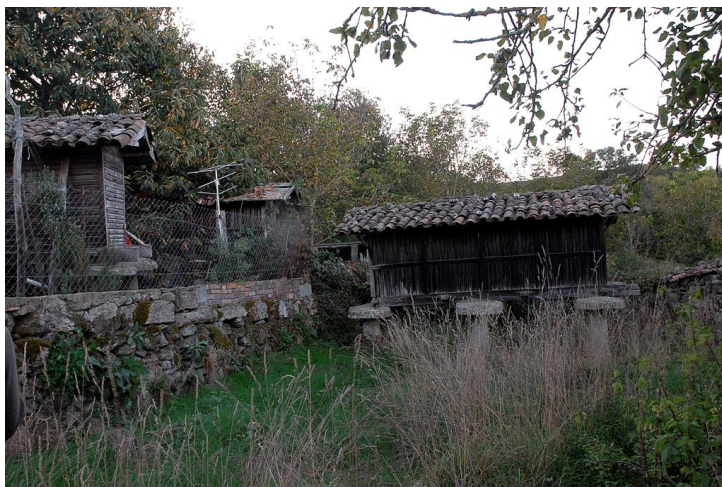
Conxunto de tres canastro de madeira, un deles de menor envergadura cós outros restantes. O máis pequeno utiliza como soporte catro pés sobre os que se asentan outros tantos tornarratos de forma circular. Para o peche da cámara empréganse doelas de madeira colocadas en posición horizontal, esto tanto nos lados costais coma nun dos penais, o outro resérvase para a porta de acceso. Cuberta a dúas augas con tella curva. Atópase nun estado de conservación regular. No segundo inmobile do conxunto a cámara repousa sobre seis pés nos que descansan outros seis tornarratos en forma de roda. Dita cámara está realizada a base de doelas de madeira dispostas en posición vertical e unidas a través de cintas. Cúbrese con tella curva, aínda que faltan tramos da mesma xa que sobre o tellado avalázanse as pólas dun castiñeiro que inciden neste feito. O último canastro consta de tres parellas de pés sobre as que descansan tres mesas rectangulares. Estes soportes teñen man da cámara, formada nos lados costais por tres panos de doelas separadas por columnas de madeira. As doelas colocadas en disposición vertical artéllanse a través de faixas. Esta mesma solución aplícase ós lados penais. Cuberta a dúas augas de tella curva. Atópase nun bo estado de conservación.

Estado de Conservació Regular  
 Uso Actual: Almacenamento / sen uso  
 Alteracións Morfolóxicas  
 Tipo:  
 Data:  
 Descrición:  
 Proxecto:  
 Axentes:  
 Observacións: O canastro de menor tamaño atópase nun estado de conservación regular. O que dispón en posición paralela a éste, en mal estado. O terceiro está en perfecto estado. Dous deles aínda se empregan para almacenamento do millo, o que está en peores condicións xa non.
