Canastros 5 - 6 - 7

030049

Datos de Localización

Nomenclator:	3206202
Coord. UTM:	X: 58971700 Y: 465154000
Concello:	Porqueira
Parroquia:	PARADELA DE ABELEDA
Lugar:	Lobios
Tipoloxía:	Arquitectura Civil
Tipo:	Construcións de Almacenamento
Subtipo:	Canastro

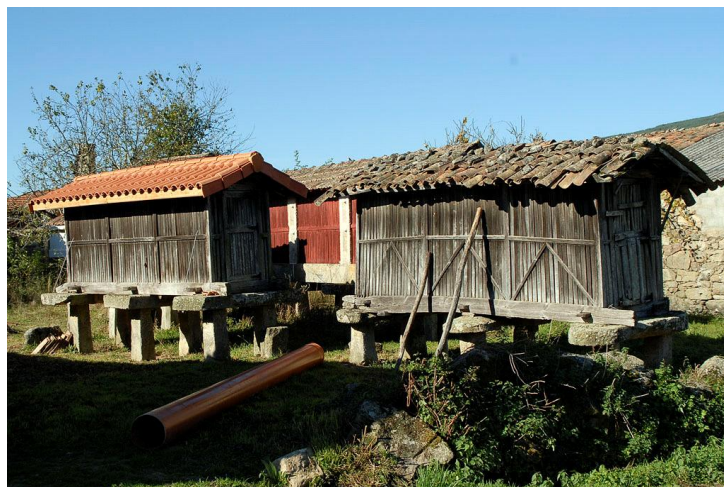
Conxunto de tres canastros, dous de madeira e un mixto. Na mesma aira hai un cuarto hórreo que consta dunha estrutura de cemento. Segundo a foto, o canastro da dereita, que é o que se atopa máis mal conservado, está formado por tres parellas de esteos, sobre as parellas dos extremos descansan cadansúa mesa rectangular e sobre os dous pés do medio uns tornarratos con forma de roda. O corpo do hórreo cérrase nos seus lados costais a través de tres panos de doelas de madeira dispostas en posición vertical. As mencionadas doelas están atravesadas por faixas, e baixo éstas uns balaustres colocados en diagonal serven de reforzo de unión. Nos lados penais emprégase o mesmo procedemento, colocando nun deles a porta de entrada. Cuberta a dúas augas con tella curva. Seguindo a fotografía, á esquerda do anterior atópase o outro canastro de madeira que está formado por tres parellas de esteos sobre os que descansan outras tantas mesas rectangulares. Este é o soporte para o corpo do hórreo, pechado nos lados costais mediante tres panos de doelas separados por columnas de madeira. Os balaustres dispóñense en posición vertical e quedan atravesados mediante cintas. Uns dos lados penais está recuberto con dúas chapas de cinc, o outro resérvase para a porta de entrada. Cuberta a dúas augas con tella mixta. O último ben do conxunto, é un canastro mixto de considerables dimensións cunha cámara apoiada en catro parellas de pés sobre os que se alzan outras tantas mesas rectangulares. O corpo cunha estrutura de pedra, péchase nos lados costais mediante tres panos de doelas separados entre sí por columnas de pedra. Os balaustres, pintados de cor granate están dispostos verticalmente e atravesados por cintas. Nos lados penais óptase polo mesmo esquema, colocando nun deles a porta de entrada. Sobre a porta, no pinche, unha inscrición aclara a data de realización do ben: 1952. A cuberta voa considerablemente sobre os lados penais ca finalidade de protexer da auga da choiva, realízase a dúas augas con tella plana.

Observacións: Tal e como mostra a fotografía, o canastro da dereita atópase en mal estado de conservación, gozando os outros do conxunto dun bo estado.
